Rehabilitación y Remodelación de Estadios de Fútbol en Colombia

La solución efectiva

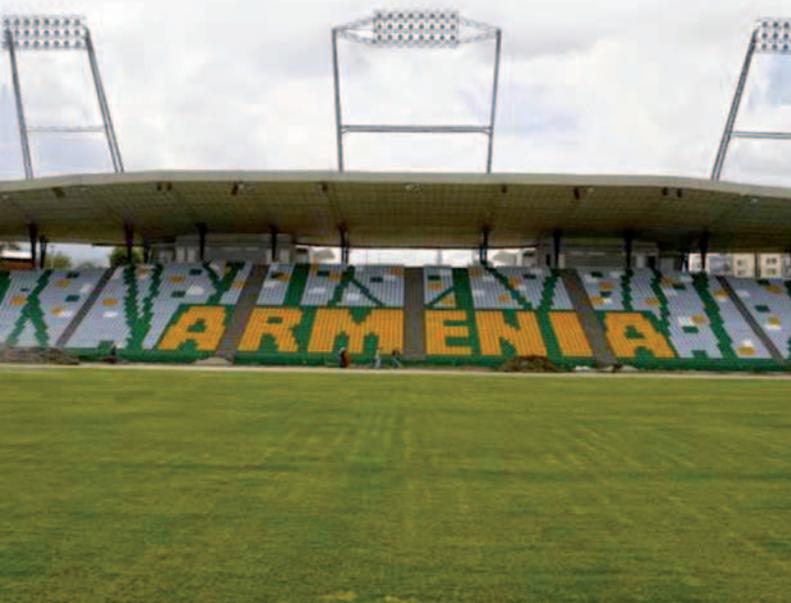
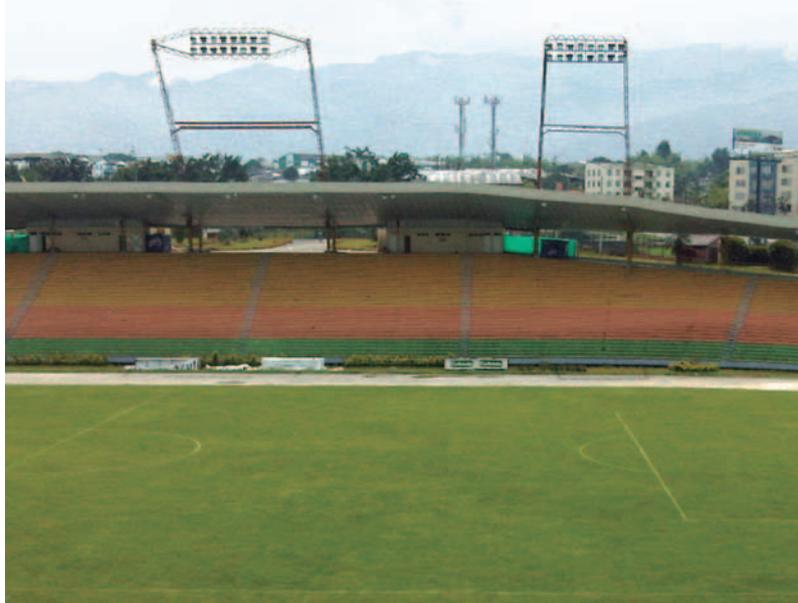
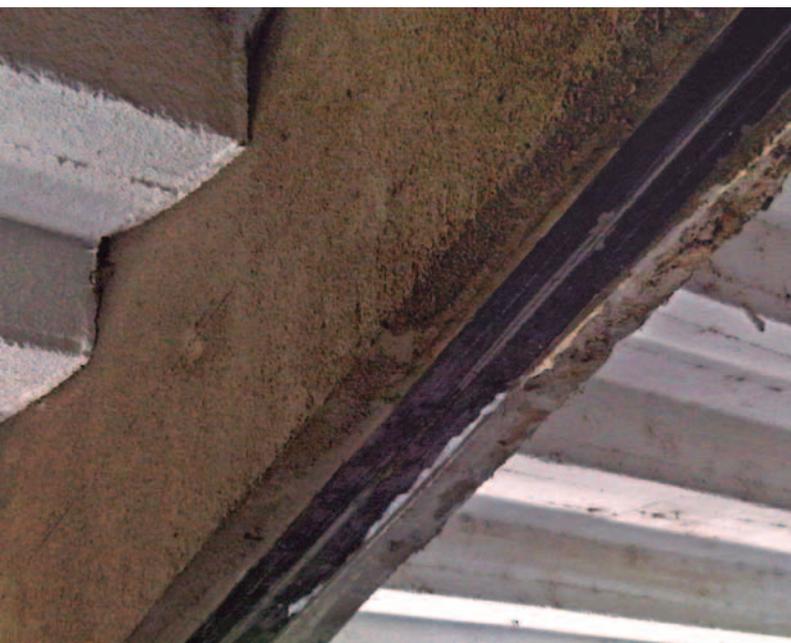
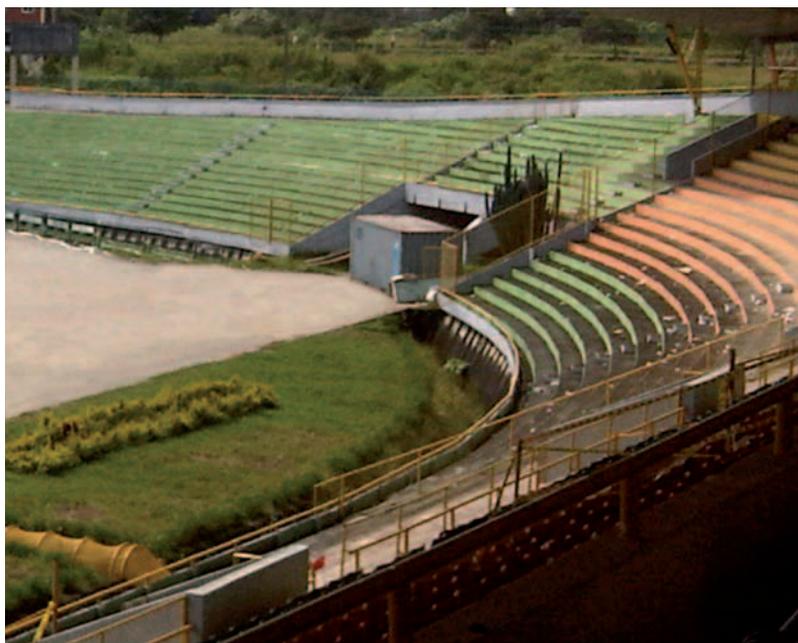
Estadio Centenario - Armenia

Se reforzaron las vigas principales de las graderías con las platinas de carbono **Sika®CarboDur® S1012**.

En la remodelación actual se usó el grout cementoso **SikaGrout®-212** para el recrecimiento de las vigas de las graderías y el adhesivo epóxico para anclajes estructurales **Sikadur®AnchorFix-4**. Se recubrieron las áreas internas de las graderías con la pintura acrílica impermeable **SikaColor®F**.

Ya había sido reforzado en 1999 después del sismo de la zona cafetera de ese año. En aquella ocasión se reforzó la estructura con pantallas en concreto reforzado apoyadas sobre pilotes en la fundación y platinas de fibra de carbono en las vigas principales de las graderías.

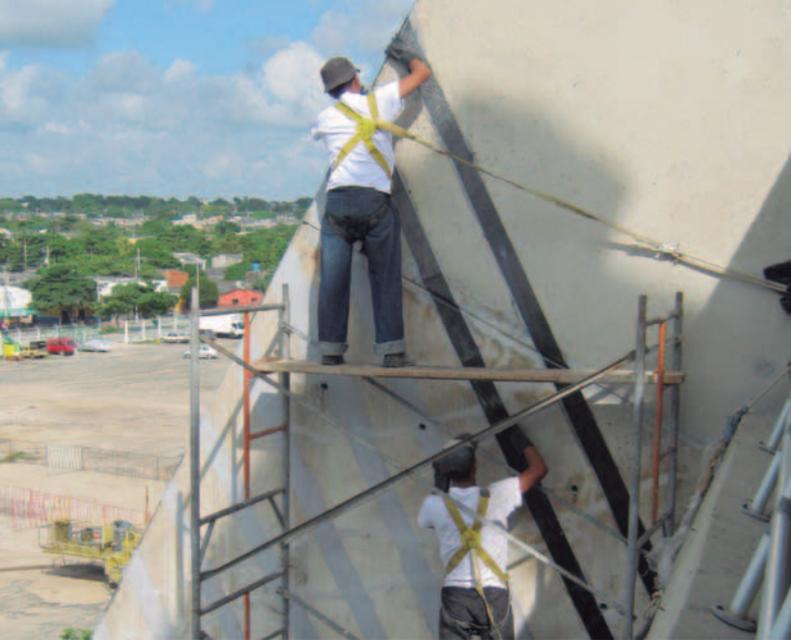
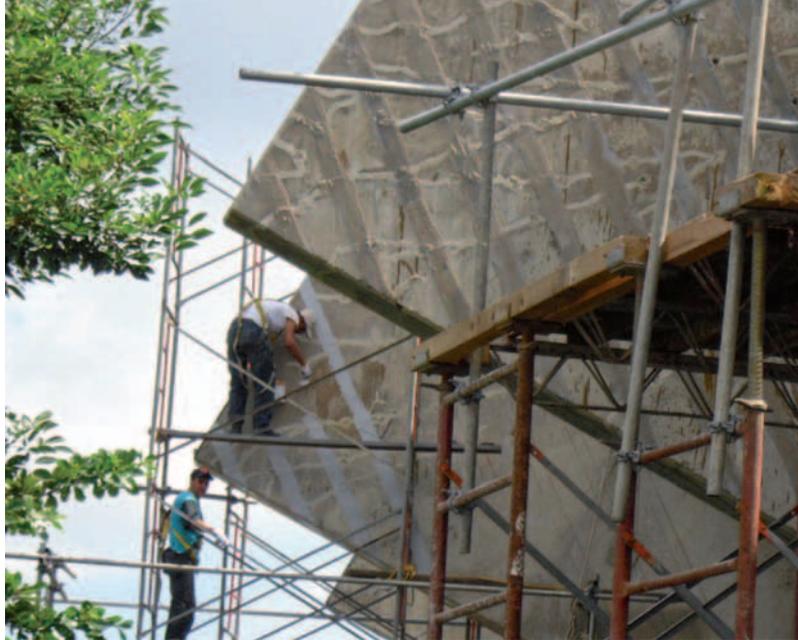
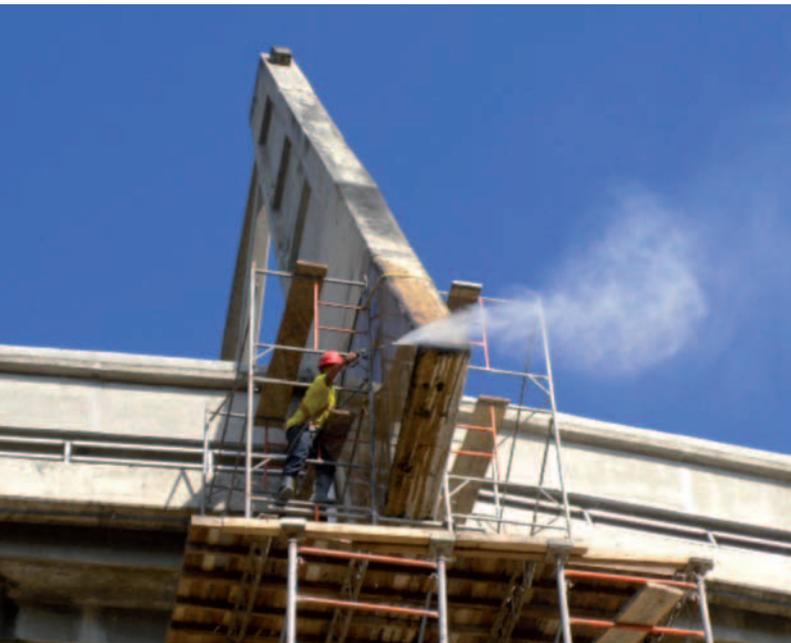
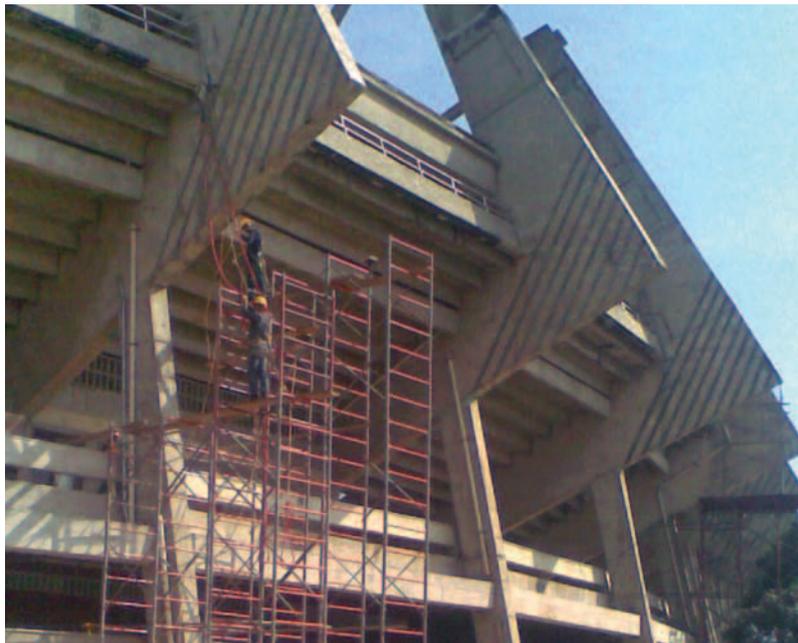
Estadio “Metropolitano” Roberto Meléndez - Barranquilla

El reforzamiento más importante de la estructura del estadio Metropolitano se hizo en los codos aguja de los pórticos de la estructura. Se reforzaron 56 codos aguja con tiras de tejido de fibra de carbono **SikaWrap 103C** para absorber los esfuerzos cortantes en esa parte de la estructura. Las vigas del techo que sostendrían la pantalla gigante se reforzaron con las platinas de fibra de carbono **Sika®CarboDur® S1012**.

Adicionalmente se hicieron otros trabajos de rehabilitación en la estructura, a saber: picado y retiro del concreto afectado en elementos estructurales, saneado de barras de refuerzo y colocación de un inhibidor de corrosión (**SikaTop®-Armatec 108**), inyección de las fisuras con una resina epóxica de baja viscosidad (**Sikadur®-35 HI Mod LV**), sello de las fisuras con el adhesivo **Sikadur®Panel**, reparación de los elementos estructurales como vigas y columnas con morteros de reparación (**SikaTop®-122 y Sika®Repair 224**).

La estructura del estadio Metropolitano fue concebida en concreto reforzado a la vista, sin ningún recubrimiento protector que evitara el ataque del medio ambiente y el subsecuente proceso de corrosión de los aceros de refuerzo. La estructura presentaba fisuras en los codos aguja, que es una parte importante de los pórticos que componen toda la estructura del estadio, lo cual comprometía la durabilidad debido al ingreso de agresores hacia los aceros de refuerzo.

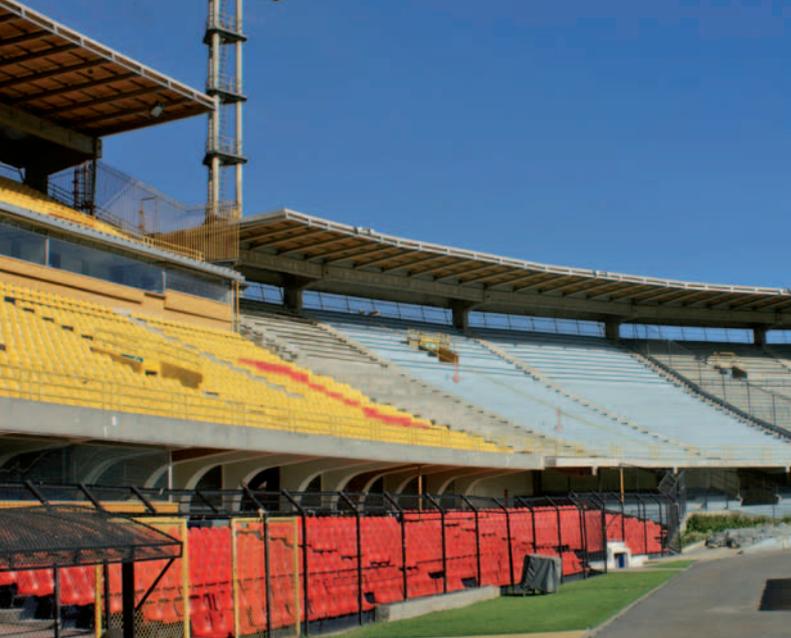
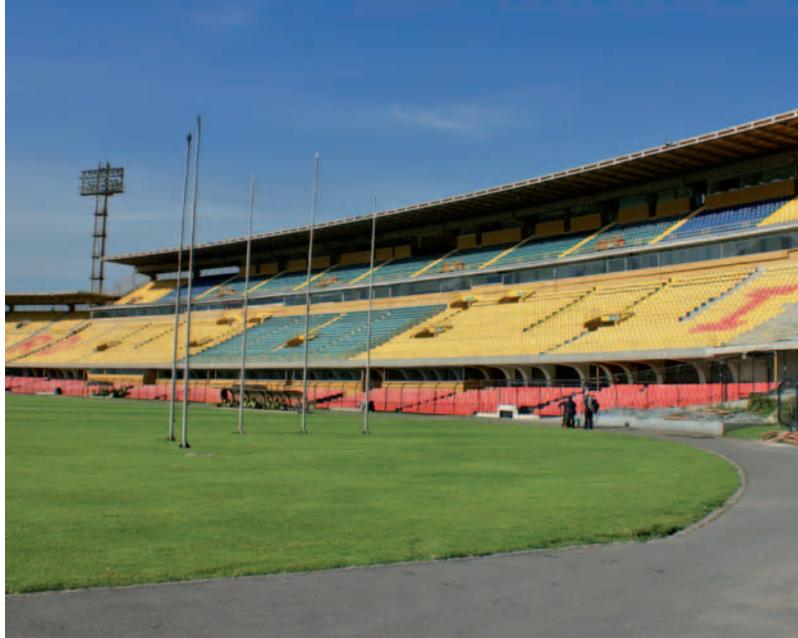
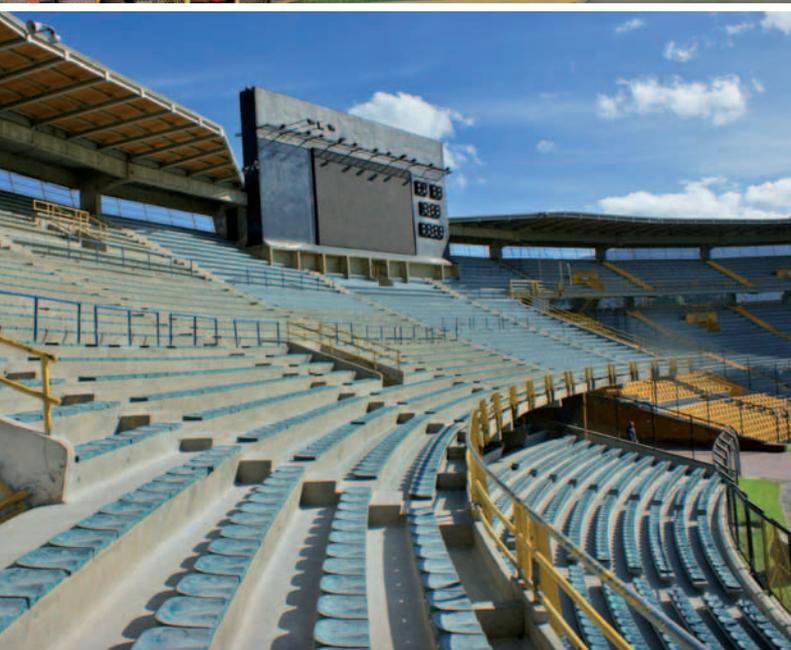
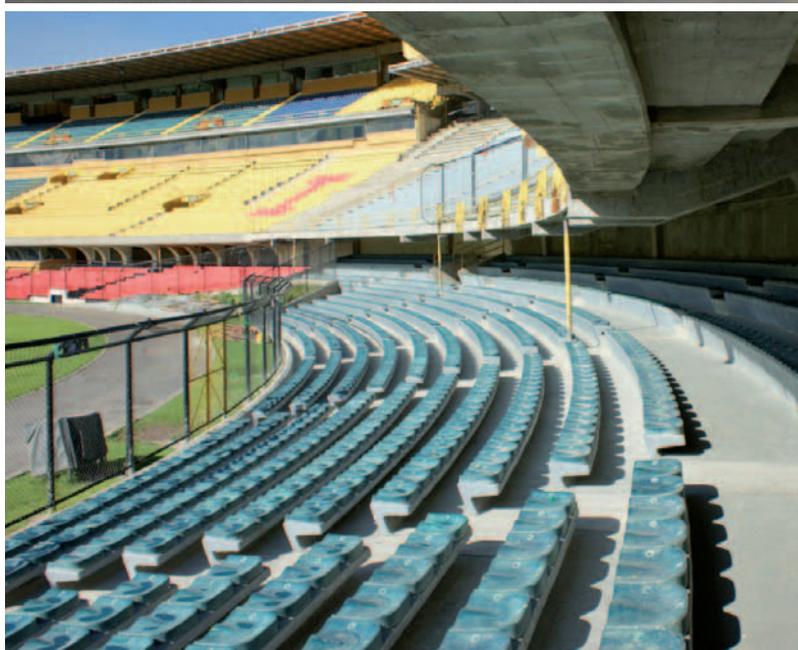
Estadio El Campín - Bogotá

Se adecuaron las graderías del estadio pintando las huellas de las mismas con el recubrimiento de poliuretano **Sikafloor®-400N Elastic** imprimado con el imprimante epóxico **Sikafloor®-156 CO**. Las contrahuellas se pintaron con el recubrimiento de uretano **Sikafloor®-363 CO**.

Se pintaron las fachadas del estadio con el recubrimiento acrílico **SikaColor®C**.

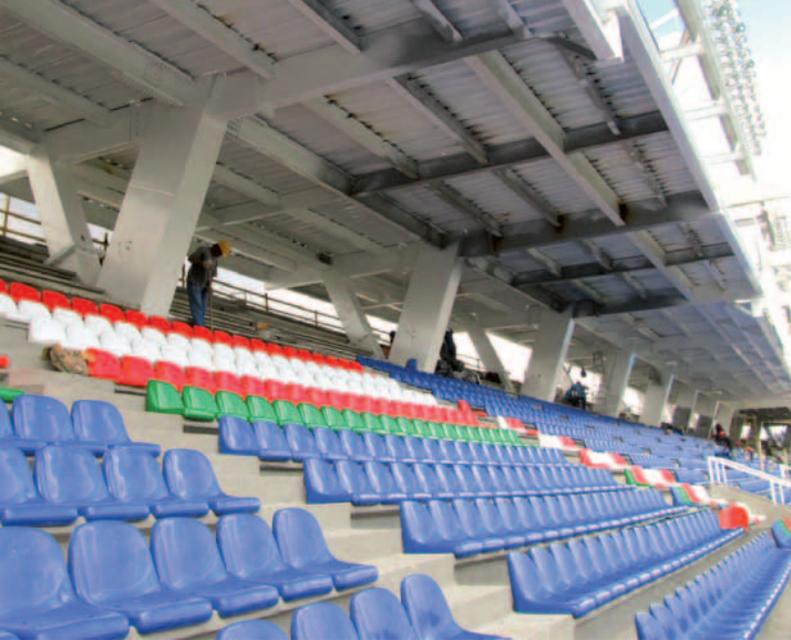
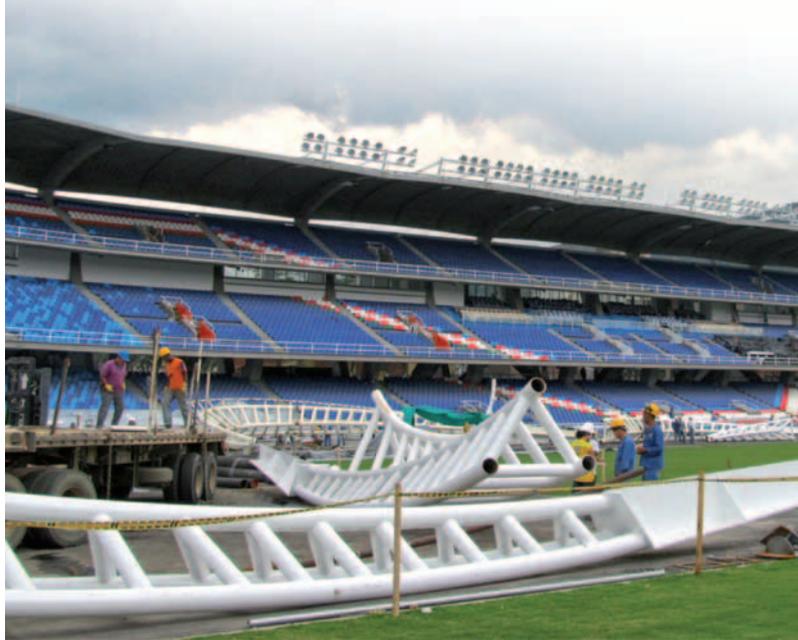
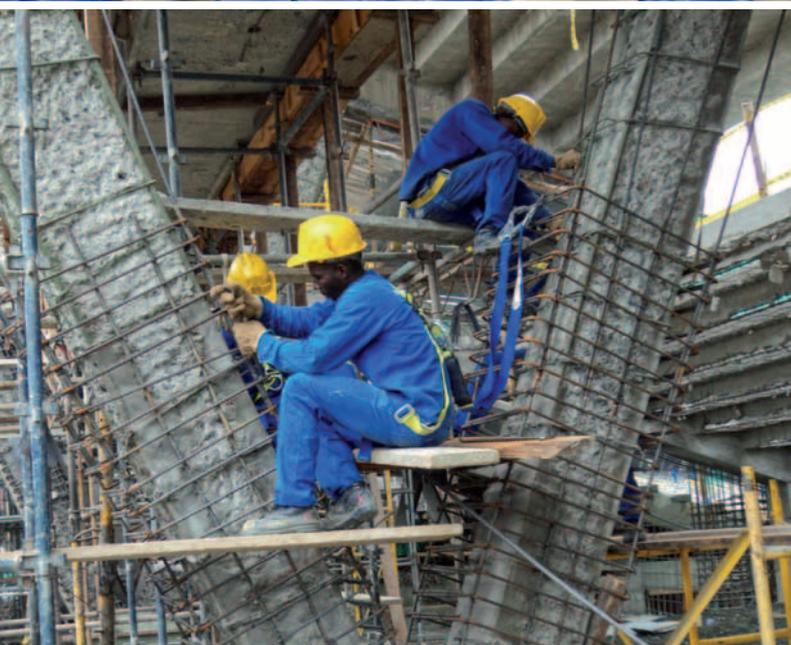
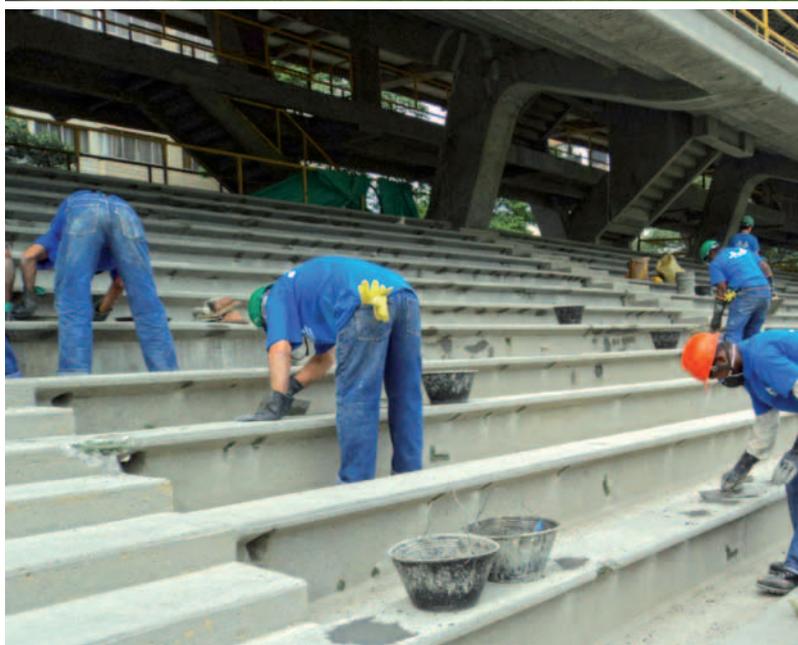
Estadio Pascual Guerrero - Cali

El estadio de Cali es uno de los que ha sufrido las intervenciones estructurales más grandes. Fue remodelado totalmente en todas sus tribunas. Inicialmente se hicieron los trabajos de rehabilitación de la estructura, a saber: picado y retiro del concreto afectado en elementos estructurales, saneado de barras de refuerzo y colocación de un inhibidor de corrosión (**SikaTop®-Armotec 108**), inyección de las fisuras con una

resina epóxica de baja viscosidad (**Sikadur®-35 Hi Mod LV**), reparación de los elementos estructurales como vigas, losas y columnas con morteros de reparación (**SikaTop®-122** y **Sika®Repair 224**). Se encamisaron las columnas con concreto reforzado, se confinaron los nudos con platinas metálicas, se adicionaron nuevas vigas metálicas para las tribunas, se modificó la fundación con nuevas zapatas y pilotes (14m de longitud, 40-60cm de diámetro), se construyeron nuevos muros de contención para conformar los sótanos de parqueaderos. Se usaron adhesivos para la pega de los concretos nuevos con los existentes (**Sikadur®-32 Primer**), aditivos superplastificantes para hacer concretos autonivelantes (**Sika® Viscocrete®2100**) y grouts para la conexión de los encamisados metálicos (**SikaGrout®-212**).

Las graderías fueron protegidas con un sistema de poliuretano **Sikafloor®-400N Elastic** para tráfico pesado, imprimado con **Sikafloor®-156 CO**.

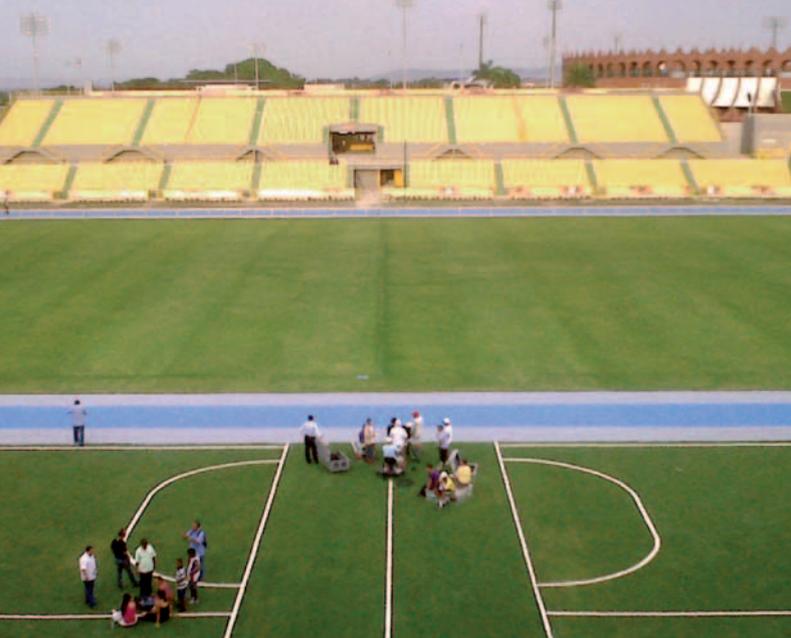
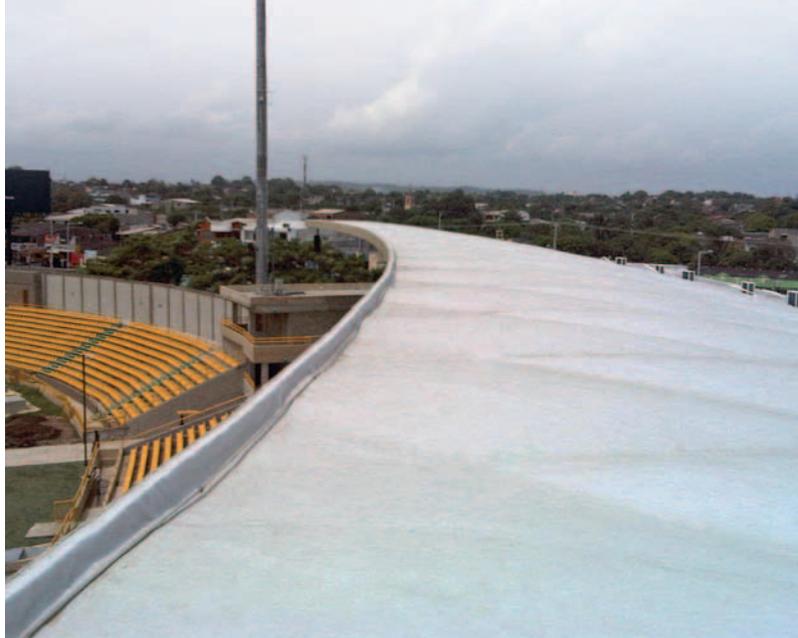
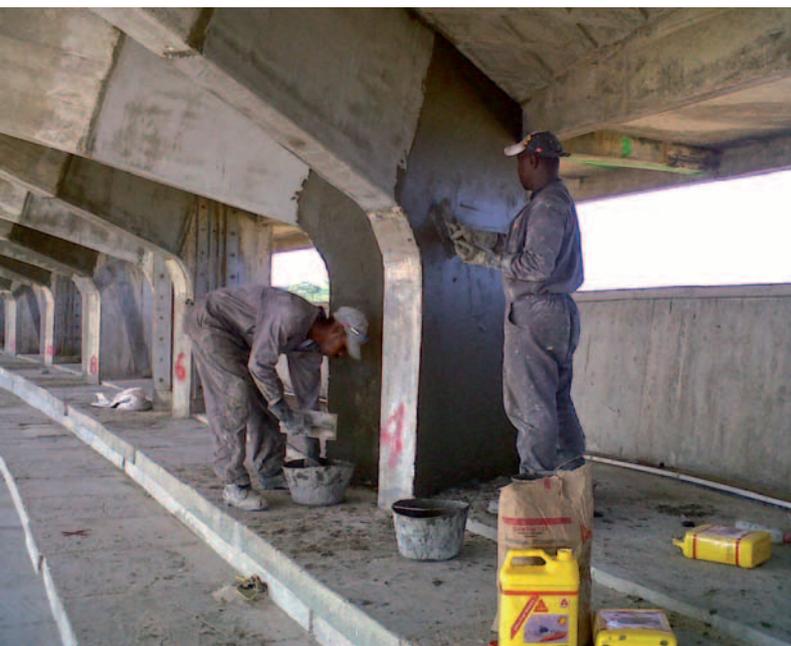
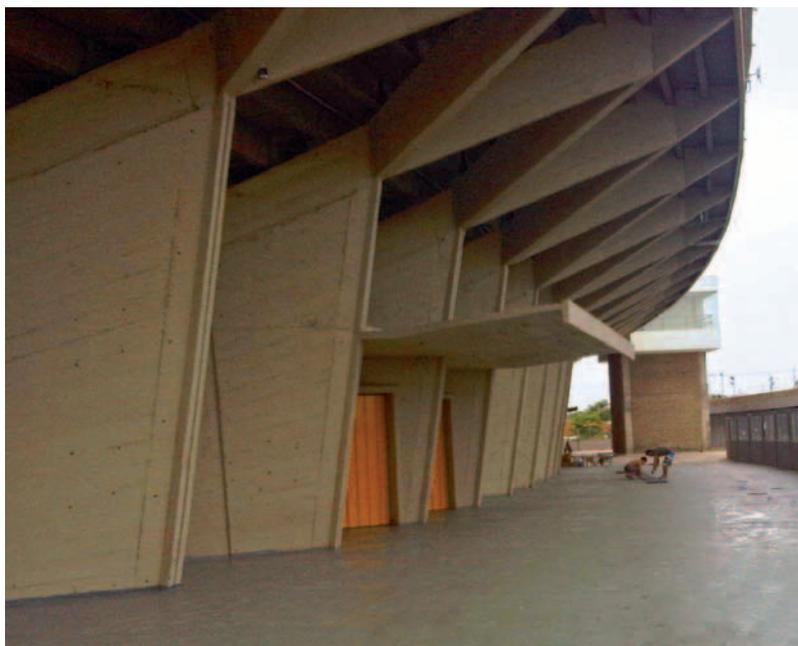
Estadio Jaime Morón - Cartagena

Se repararon los elementos estructurales como vigas y columnas usando morteros de reparación tipo **SikaTop®-122** y se inyectaron las fisuras con la resina epóxica de baja viscosidad **Sikadur®-35 Hi Mod LV**.

Las columnas del estadio se reforzaron con el tejido de fibra de carbono **SikaWrap 300C** para absorber los esfuerzos cortantes en esa parte de la estructura (reforzamiento sísmico). Las vigas del techo y de la tribuna principal se reforzaron con las platinas de fibra de carbono **Sika®CarboDur® S512 y S1012**.

Las graderías del estadio se recubrieron con el sistema de piso **Sikafloor®-400N Elastic**, los pisos de la sala VIP fueron protegidos y decorados con **Sikafloor® Deco Flakes**. La estructura se pintó con el recubrimiento acrílico **SikaColor®C**.

Las filtraciones en la cubierta de la tribuna principal fueron corregidas con la aplicación de **Sikaplan®12 G CO**, membrana de PVC resistente a los rayos U.V.

Los tanques de Almacenamiento de agua potable fueron impermeabilizados y protegidos con **Sikaplan®12 NTR**, membrana de PVC aprobada para contacto con agua potable.

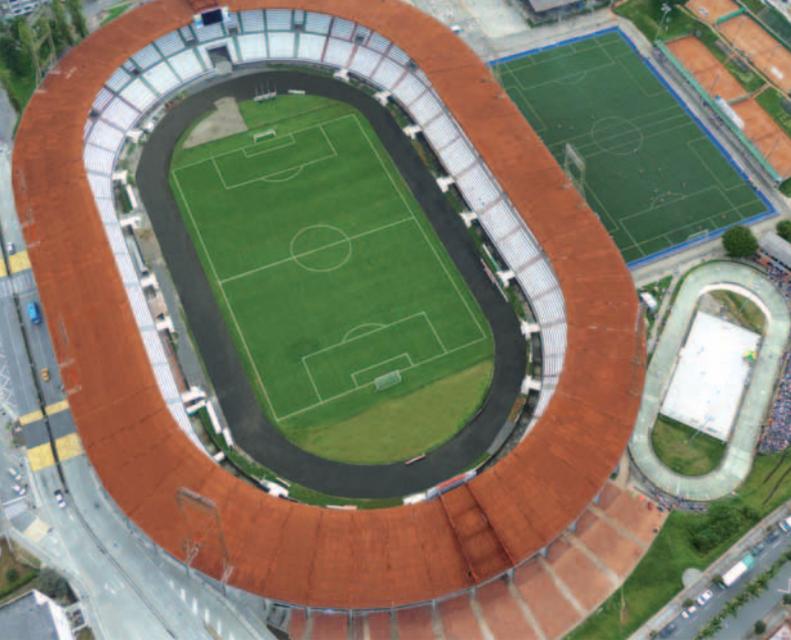
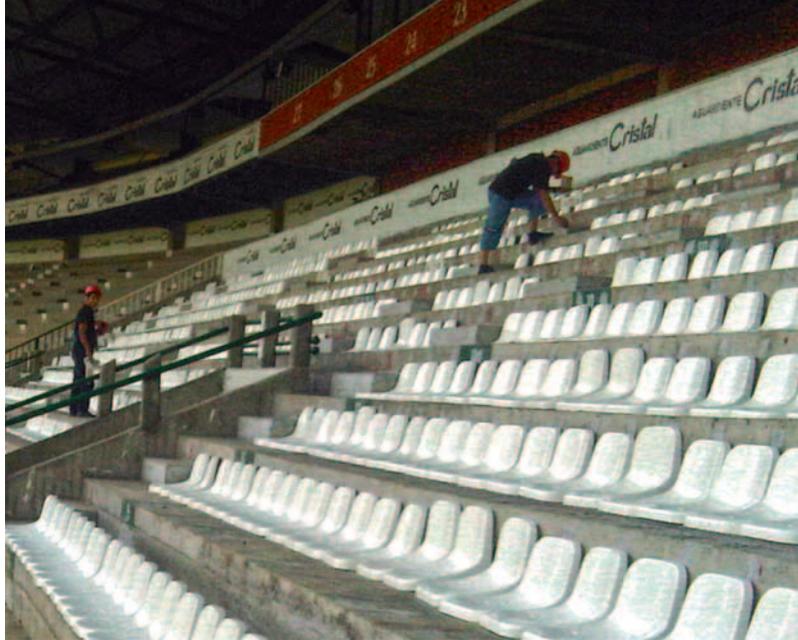
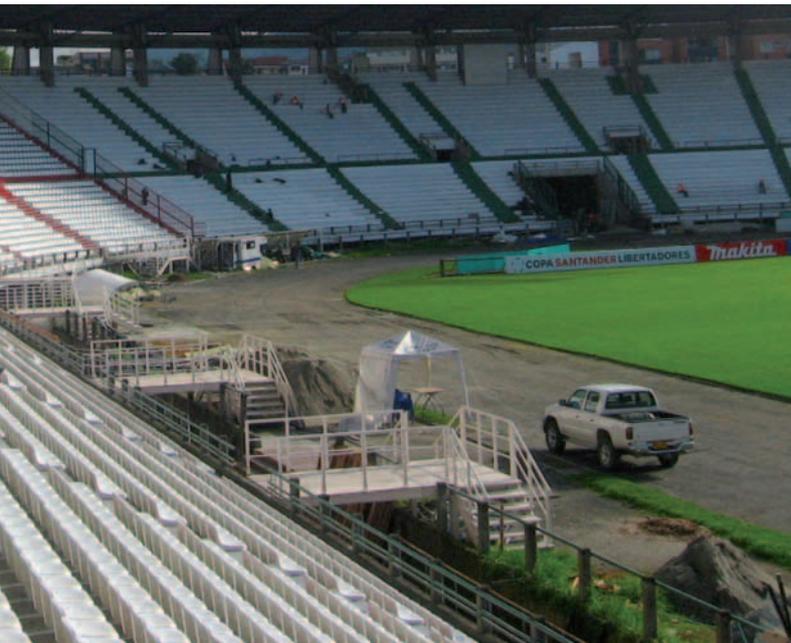
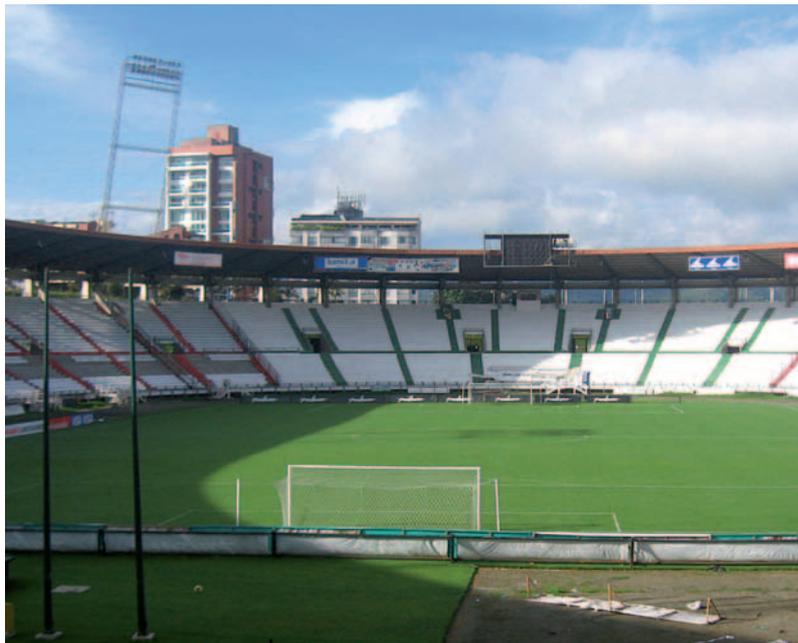
Estadio Palogrande - Manizales

Los trabajos más grandes en el estadio de Palogrande se concentraron en las graderías de todas las tribunas. Fue necesario demoler parte de la huella para conformar el espacio preciso donde irían las sillas. Se usó el mortero **Sikalisto®Piso** imprimado con el mejorador de adherencia **SikaLátex** para nivelar las graderías del estadio e instalar la silletería.

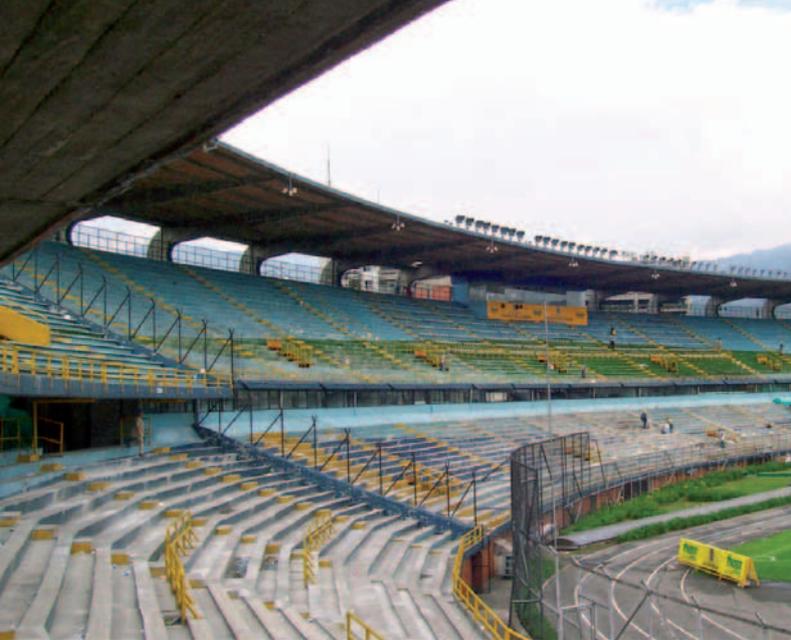
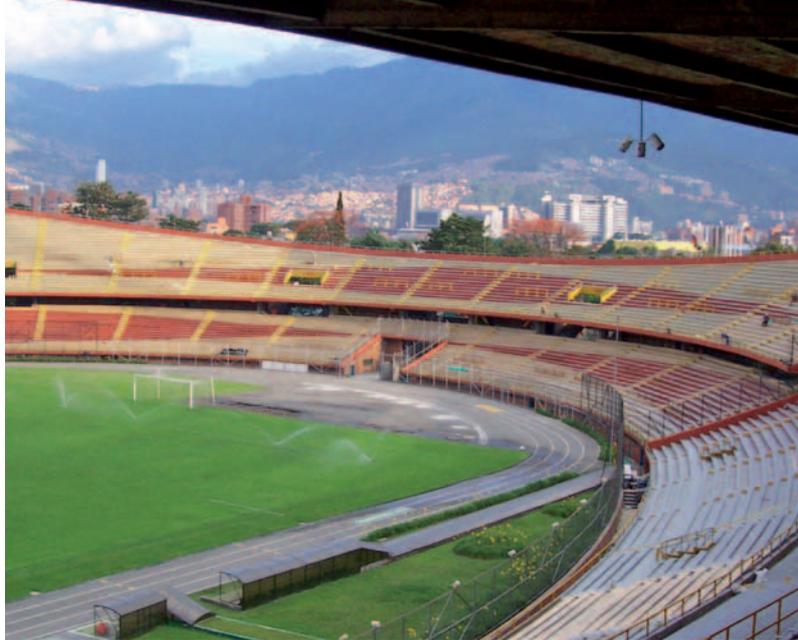
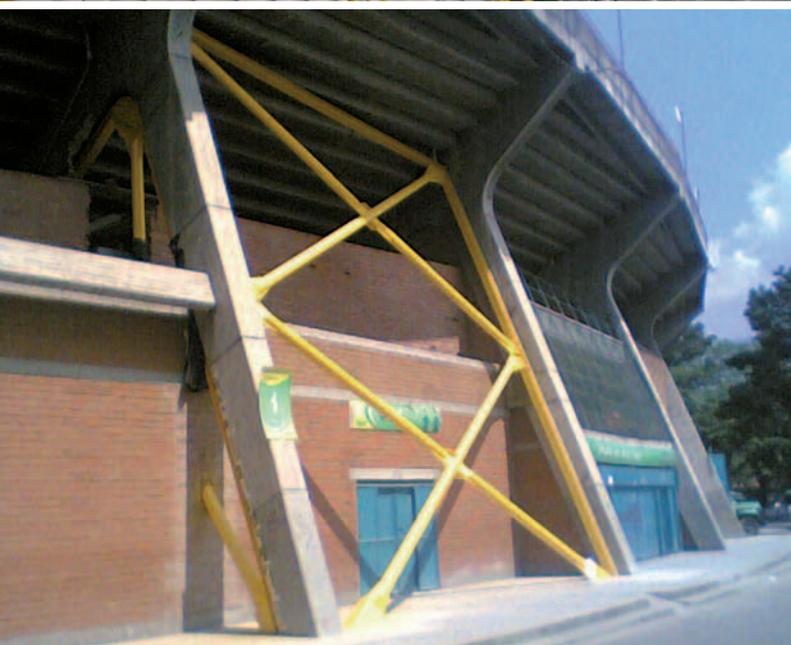
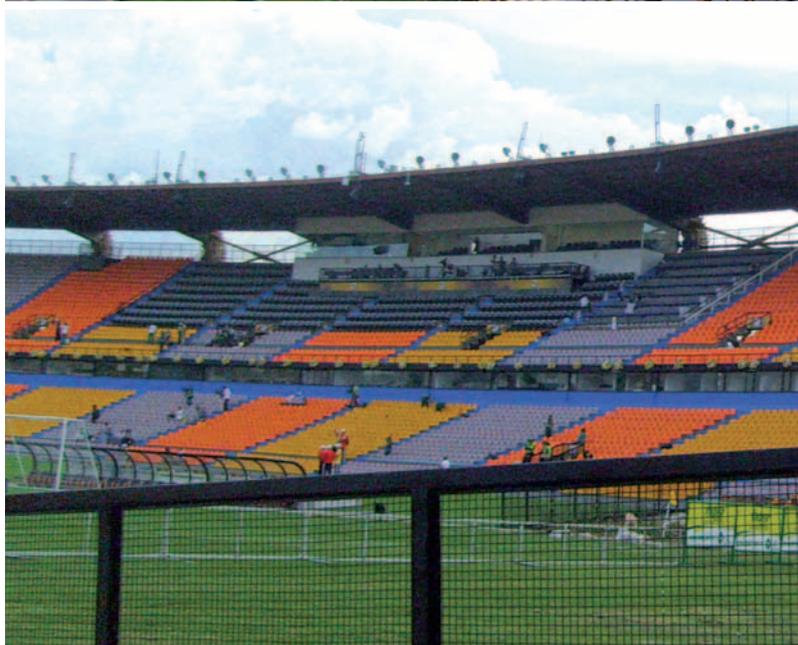
Estadio Atanasio Girardot - Medellín

En 2006 se instalaron 100 arriostramientos metálicos en el perímetro e interior del estadio para controlar los desplazamientos laterales de la estructura durante un sismo, se colocaron nuevas vigas de fundación en el estadio, se encamisaron con concreto reforzado muchas de sus columnas y se pintaron las graderías con recubrimientos resistentes al tráfico peatonal.

Para la instalación de los arriostramientos metálicos se usó el grout cementoso **SikaGrout®-212**, colocado en el perímetro. Se pintaron los arriostramientos metálicos con el **Imprimante Epóxico Fosfato de Zinc** y el **Esmalte Uretano Amarillo 1003**.

Las graderías de las tribunas Norte y Sur fueron protegidas con **Sikafloor®-400N Elastic**, imprimado con **Sikafloor®-156 CO**, sistema de poliuretano para alto tráfico.

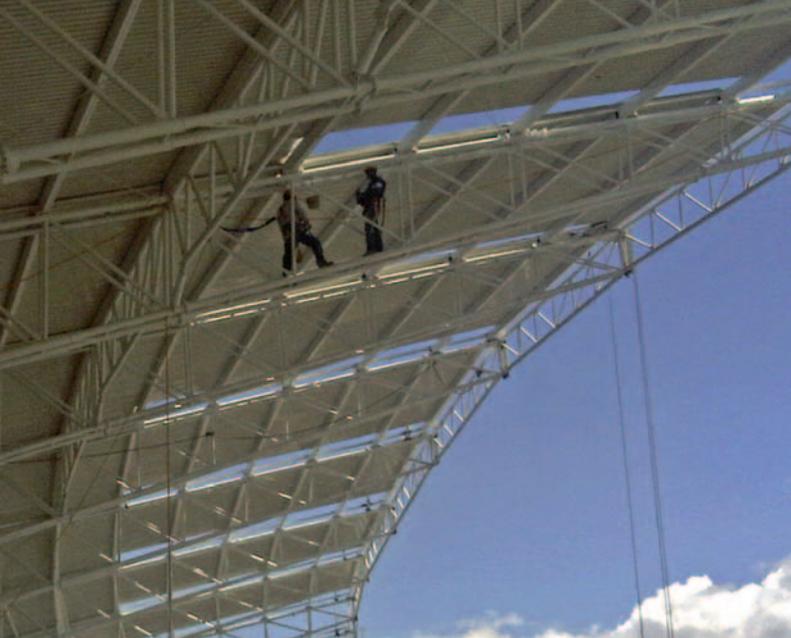
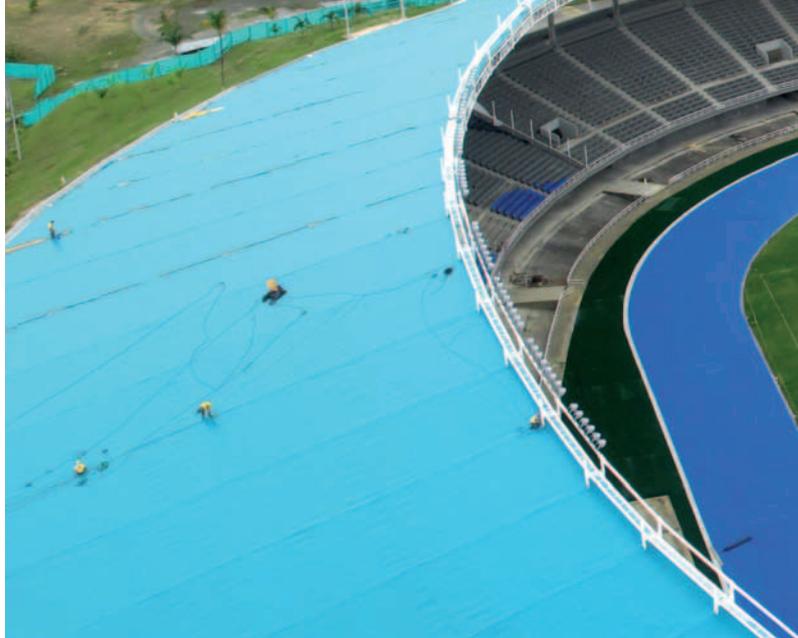
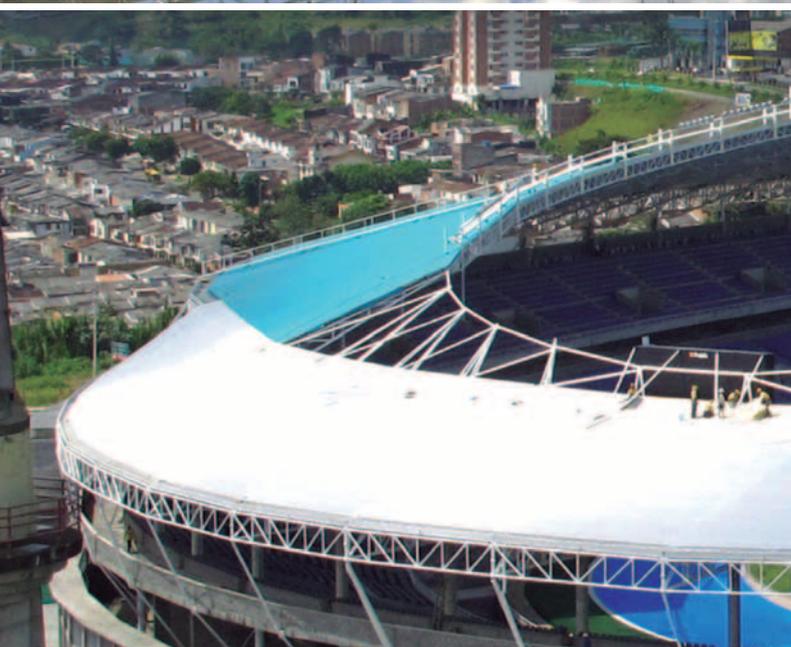
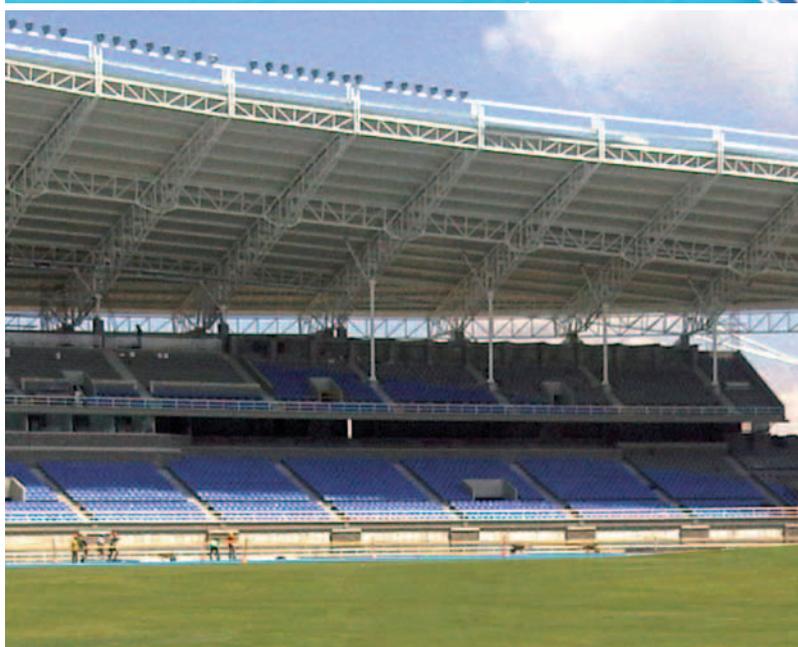
Estadio Hernán Ramírez Villegas - Pereira

La estructura metálica que conforma el techo es uno de los detalles más importantes de la remodelación del estadio Hernán Ramírez Villegas. Para la protección de esta estructura metálica se usó el **Imprimante Alquídico Serie 11** e **Imprimante Epóxico 50NT** como anticorrosivos y el **Esmalte Alquídico Serie 31** como acabado de color blanco. Sobre la estructura metálica se instaló un sistema de cubierta liviana que se recubrió con las membranas de PVC **Sarnafil S327-12L** (Ral 5021) y **Sikaplan®12G**, con un área total de 21.000 m².

Se utilizaron los morteros de reparación **SikaTop®-121** y **Sikalisto®Piso** en la reparación de las graderías del estadio y la espuma de poliuretano expansiva **Sika®Boom** como un relleno de las juntas entre las mamposterías y la estructura de concreto.
