**SIKA AT WORK**  
EDIFICIO EDGAR NEGRET  
Popayán - Cauca

# EDIFICIO EDGAR NEGRET

## Popayán - Cauca

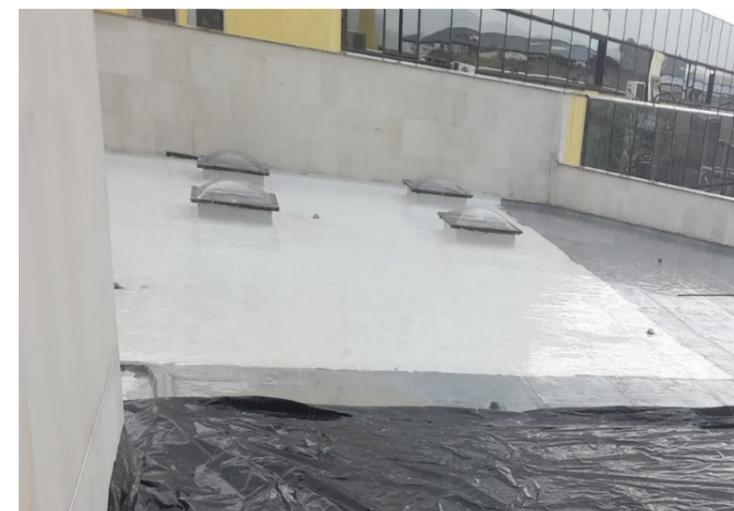
mantos son recubiertos con un poliuretano, **Sikalastic®-612 CO** y reforzados con fibra de vidrio **SikaFelt® FV-225** en un ancho de 15 cm, así estos puntos que pueden ser vulnerables quedan puenteados. Para dar cuerpo al sistema se colocan dos capas de poliuretano **Sikalastic®-612 CO** como película impermeable y elástica. Como acabado se instala **SikaFill®-100 súper**, recubrimiento acrílico y elástico. Por tratarse de membranas líquidas, la aplicación de todas se hizo con rodillo.

Se verificó estado de la superficie a intervenir, encontrando que algunos traslapes requerían ser adheridos y algunas superficies fisuradas debían ser reparadas. En traslapes y fisuras se usó **Sika® Permalastik®Pro**. Luego se siguió con la limpieza de toda el área con hidro lavadora. Se procede a colocar una imprimación con un epóxico base agua, **Sikafloor®- 154 W**, para sellar la superficie, también para evitar que asfáltenos del manto migren hacia la parte superior y para generar una transición con las capas siguientes. Los traslapes de los
