# SikaNoticias Centros Integrales de Servicio Mapfre – CISMAR

# Centros Integrales de Servicio Mapfre - CISMAR

## Centro Integral de Servicios Morato - Bogotá

## Centro Integral de Servicios CISMAR - Cali

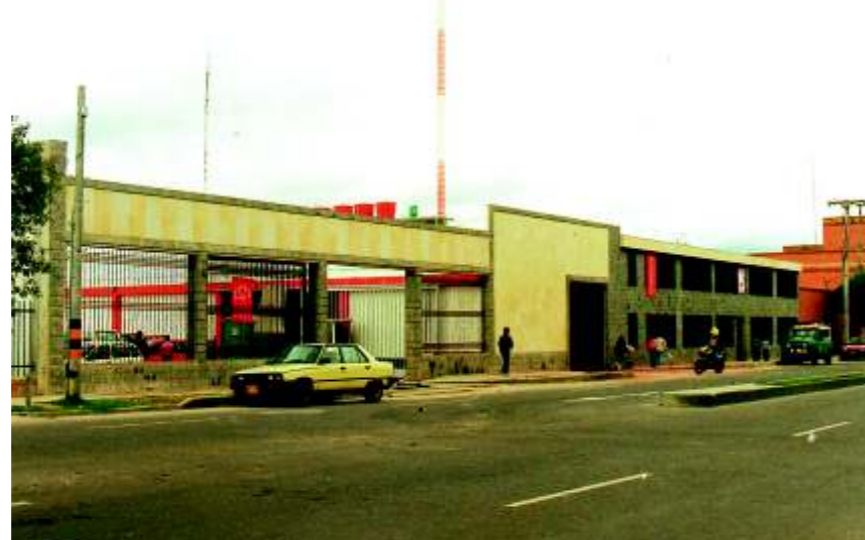
Fachada Centro Integral de Servicios Morato - Bogotá

tro, verde y rojo. Se aplicó el recubrimiento del piso de la zona de archivo con Sikafloor-2430 CO. En la fachada se aplicó el recubrimiento protector de muros con SikaColor C.

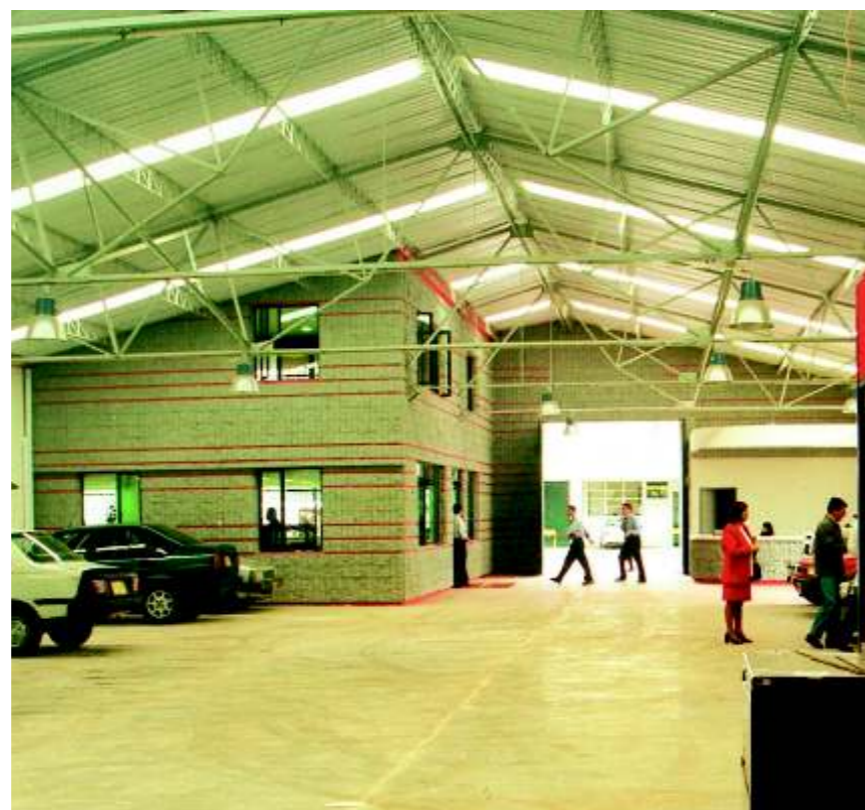
De acuerdo con el estudio del terreno y el estado en que se encontró el piso, se acordó retirar las placas de concreto en mal estado y su correspondiente base granular. Las placas antiguas y en buen estado se dejaron como base firme. Se determinó un relleno en recebo de espesor 50

cm en la zona de zanjas y de 20 cm en la base del piso. Después de compactado e igualado el piso con respecto a las placas existentes, se decidió colocar un relleno fluido base 30 con el objeto de transmitir las cargas uniformemente y evitar el riesgo de calado de las grietas y juntas existentes, al concreto final.

Preparada la superficie base, se procedió a elaborar según diseño, un concreto de 3500 p.s.i. en un espesor de 12 cm con acero de refuerzo en malla electrosoldada y con varilla de 5 mm, espaciada cada 15 cm en ambos sentidos, la primera malla separada de la base 3,5 cm y la segunda 8 cm.

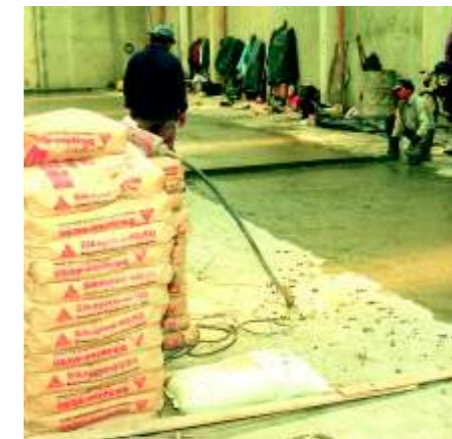
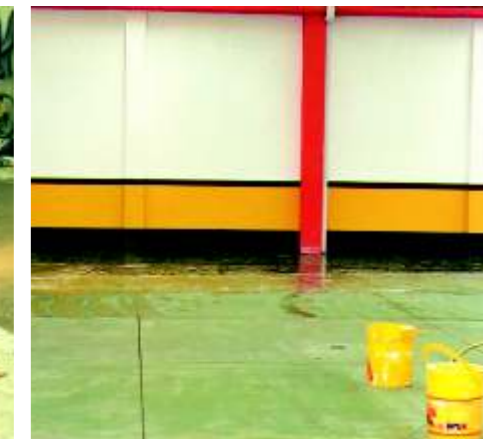
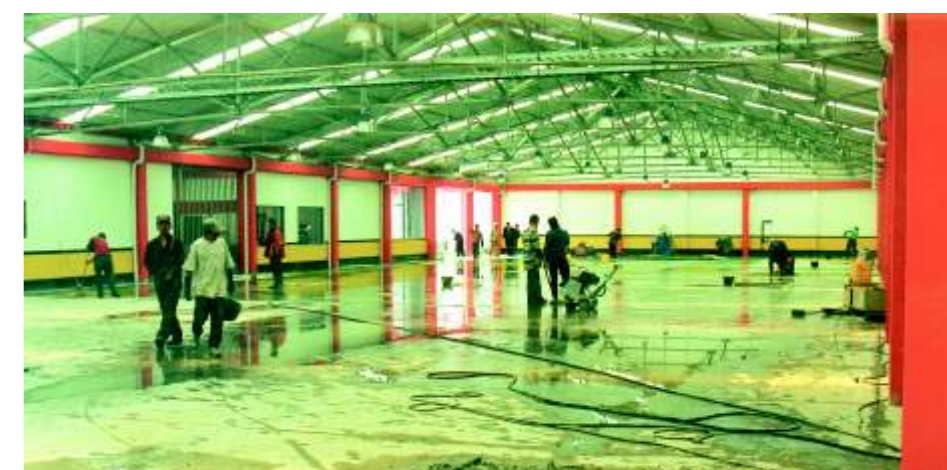
Proceso de fundido y terminado de los pisos de las bodegas

El acabado del piso se realizó con allanadora provista de motor y se hicieron cortes para conformar dilataciones de 4 cm de profundidad que luego se tratarían con Sikaflex-1CSL previa instalación de SikaRod de 1/4" para conformar el factor forma de la junta.

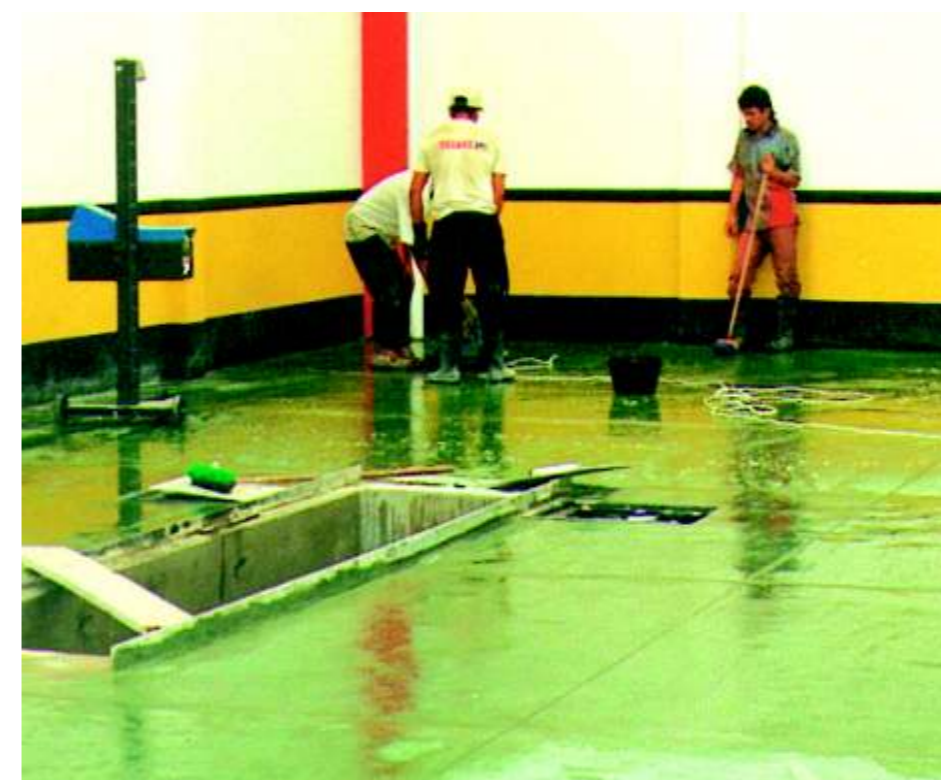
Zonas donde se utilizó el endurecedor de pisos Sika Chapdur Neutro y Rojo

Para evitar fisuramientos entre concretos y morteros de diferentes edades se utilizó Sikadur-32 Primer. El concreto fue endurecido superficialmente con Sika Chapdur Neutro en las zonas de parqueo, Sika Chapdur Verde en las zonas de revisión de vehículos y Sika Chapdur Rojo para las zonas de entrada a oficinas y taller.

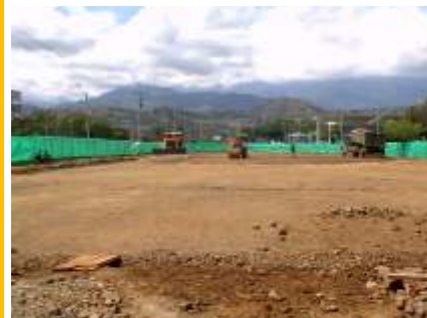
Proceso de compactación del terreno

Etapa previa a la construcción de los pisos industriales.

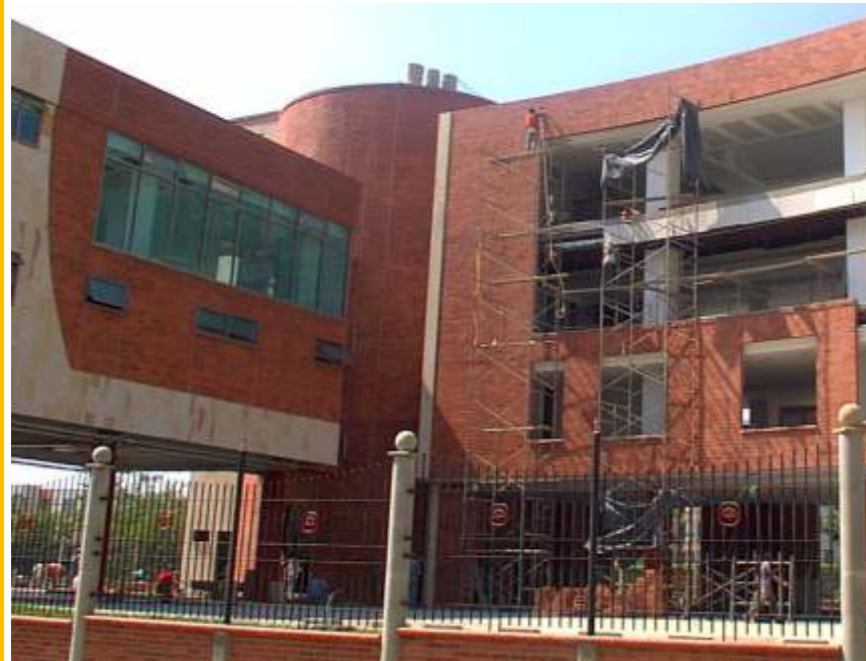
Limpeza y protección de la fachada (SikaLimpiador R - SikaTransparente)

El aseo de fachada se realizó con SikaLimpiador R y como repelente de agua se aplicó SikaTransparente. Sello de juntas de control con SikaRod ¼ como fondo de junta y sellado con Sikaflex-1A.

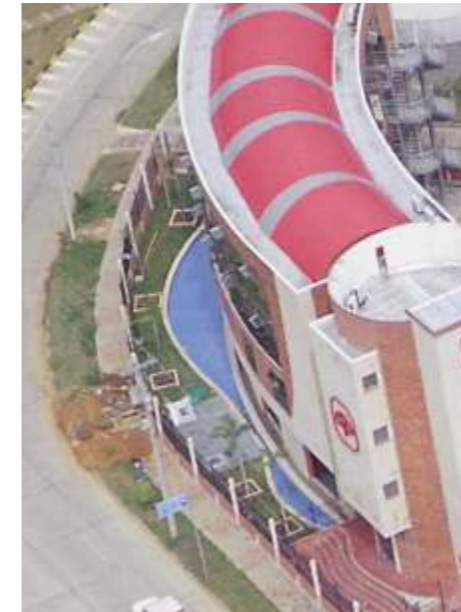
Espejos de agua construidos en concreto impermeable

El espejo de agua fue construido en concreto impermeabilizado, utilizando en las juntas frías Cinta Sika PVC-V15, el recubrimiento con mortero tradicional impermeabilizado integralmente con Sika-1 y como acabado protector y decorativo Sikafloor 363 CO.

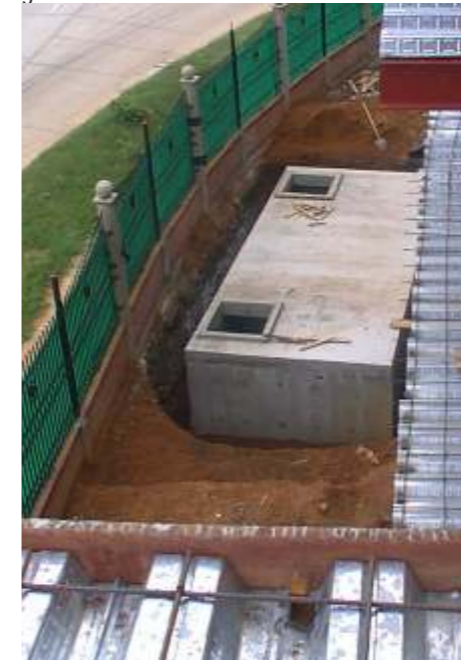
Tanque para depósito de agua

El tanque para depósito de agua, también fue conformado con un concreto impermeabilizado con Plastocrete DM, Cinta Sika PVC V15 y protegido con el recubrimiento epóxico aprobado internacionalmente para contacto con agua potable, Sikaguard-62.

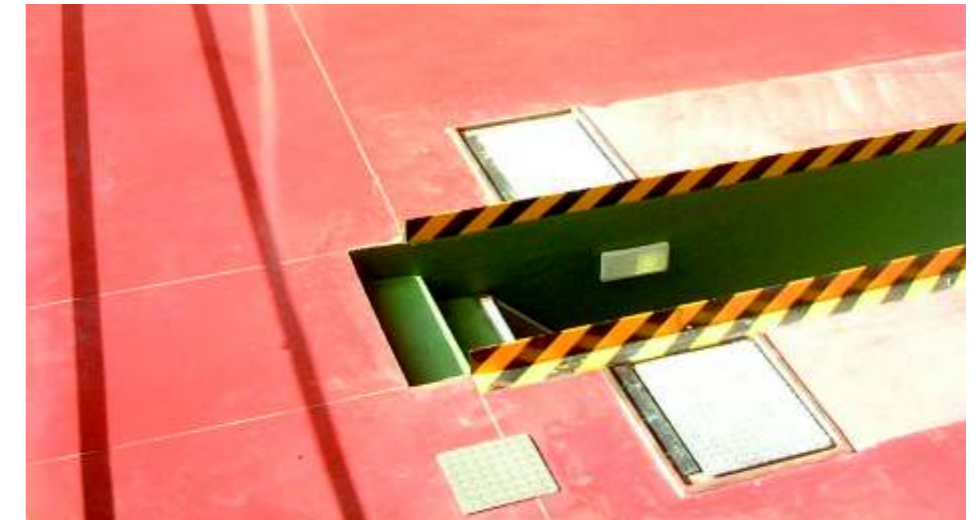
Detalle de los cárcamos

Los cárcamos y el foso de inspección se fundieron en concreto impermeabilizado con Sikament, se

utilizó, como sello SikaSwell S y luego un pañete con mortero impermeabilizado con Sika-1, que se recubrió posteriormente con Sikaguard-63N para protegerlo contra ataques químicos.

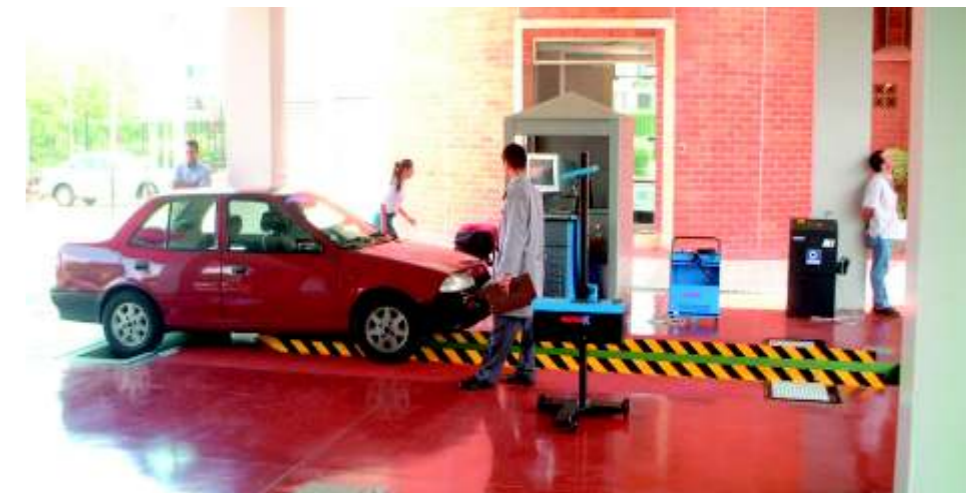
Cárcamos de inspección ya en servicio

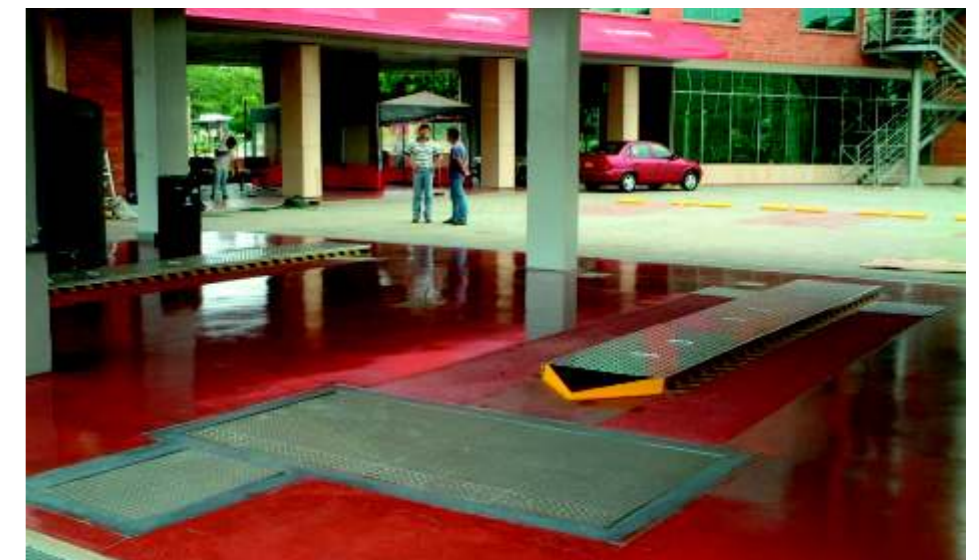
Vista general de cárcamos y fosos de inspección

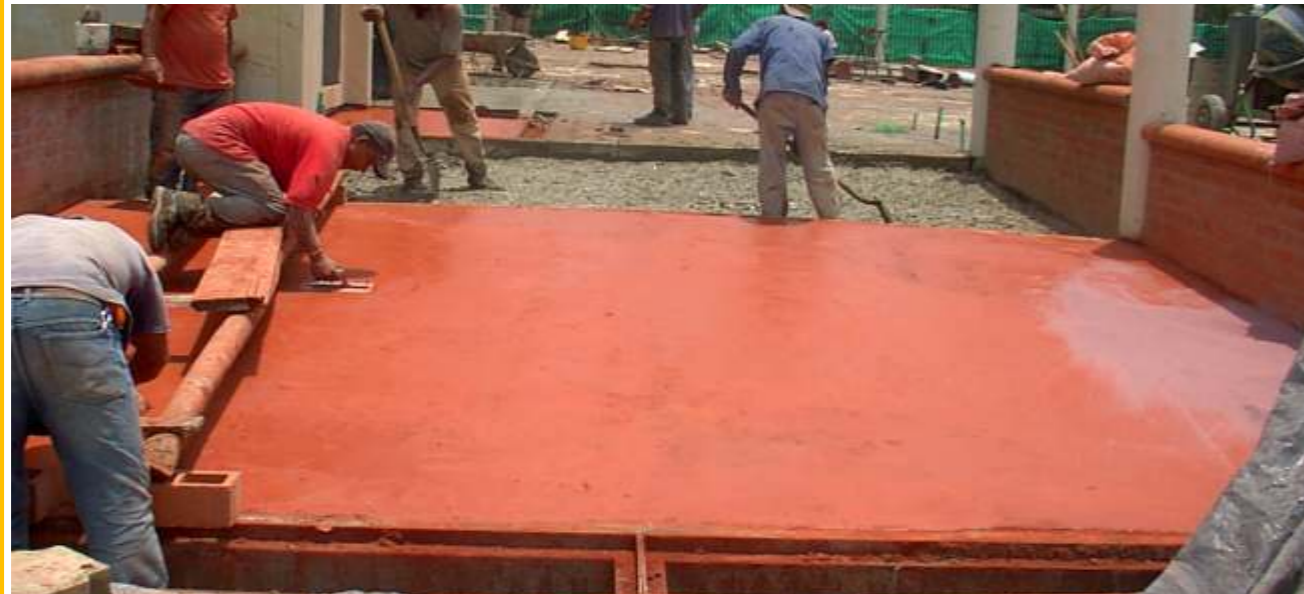
Endurecedor de pisos Sika Chapdur Rojo

Los pisos industriales se construyeron con concreto de 3500 P.S.I. y se endurecieron superficialmente con Sika Chapdur Neutro y Rojo realizando el acabado con allanadora provista de motor. Las juntas se cortaron en fresco y el sello se hizo con la masilla de poliuretano Sikaflex-15 LM SL previa colocación del SikaRod de 1/4".

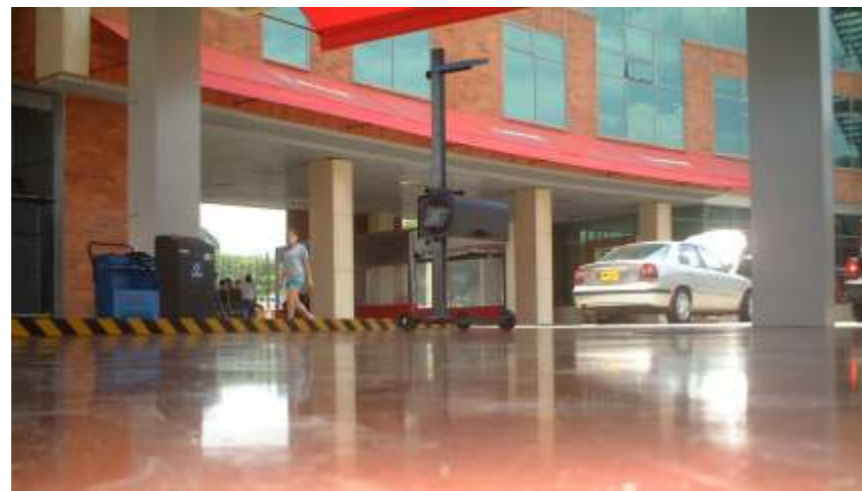
Pisos endurecidos en zonas de inspección

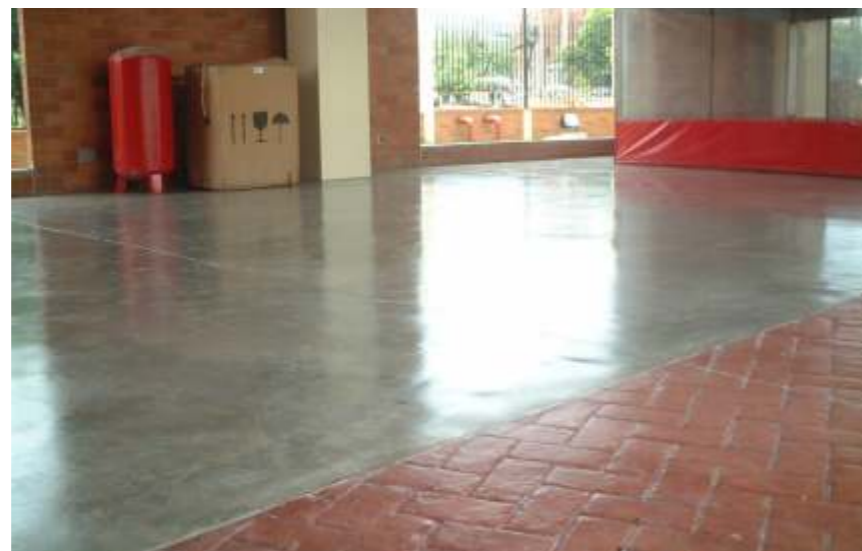
Combinación de Pisos Estampados y Endurecidos

Los caminos de acceso se construyeron en concreto de 3500 P.S.I. En algunas áreas se endurecieron superficialmente con Sika Chapdur Neutro y en otras se colocó un sistema de estampado. Para el estampado se aplicó primero: Sikapiso Decor, Separol Polvo, Plantillas de Poliuretano en Espina de Pescado y por último fué protegido con Sikaguard Decor Transparente.

Se logró una espectacular combinación entre los pisos estampados y los endurecidos lisos.

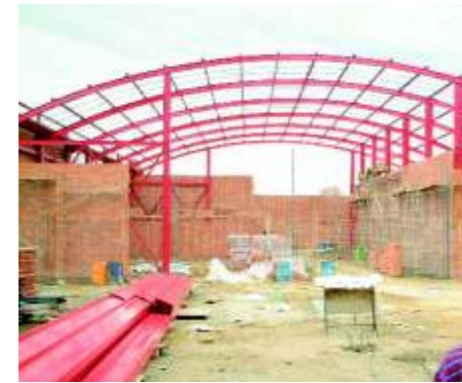
## Estructura metálica:

Adicionalmente la estructura metálica se protegió con Esmalte Epóxico Serie 33 previa imprimación con el Imprimante Epóxico Rojo.

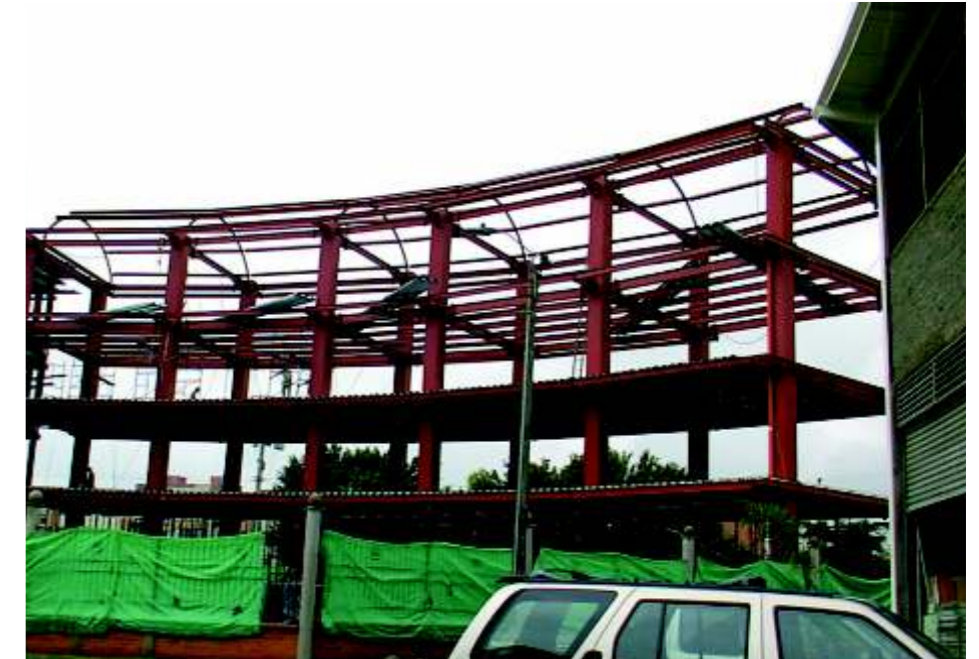
Estructura metálica protegida con Esmalte Epóxico Serie 33 e imprimada con el Imprimante Epóxico Rojo
