ASENTAMIENTO PLASTICO UN DESCONOCIDO QUE SE HACE VER

Ing. Liliana Alvarez - Ingeniera Civil Uniagraria

Ing. Alfonso Acosta - *Catedrático Universidad Agraria*

Ing. Germán Hermida - *Jefe Dept. Sika Colombia*

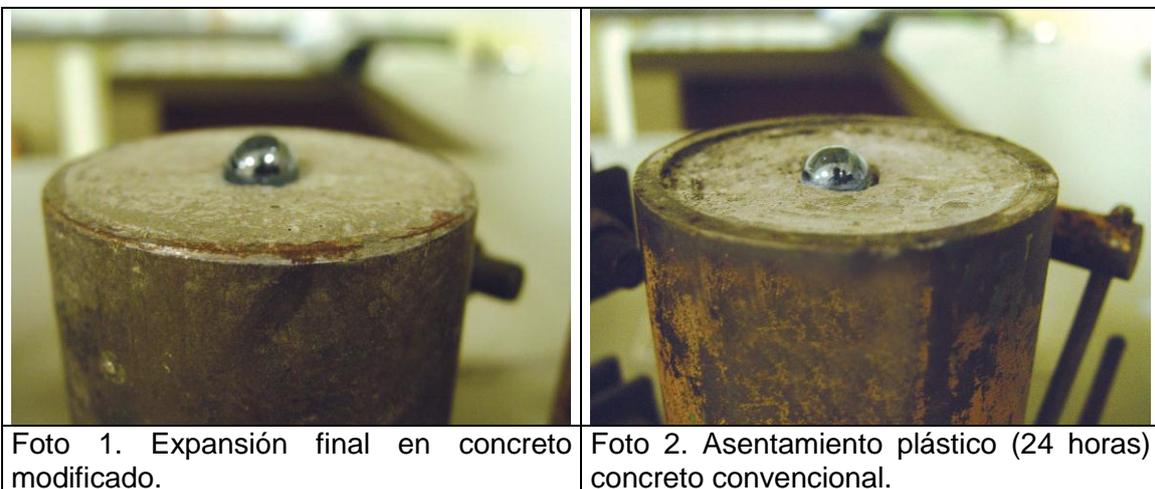
En la ASTM C 827 la medición se hace sobre la parte superior de un cilindro de concreto o mortero que acaba de ser mezclado. El principio resulta ser muy sencillo comparado con la complejidad del montaje. Sobre la superficie del material en estado fresco (lechada, mortero o concreto) se coloca una esfera de un material no absorbente con una densidad inferior al concreto (esferas plásticas o de resultan apropiadas para la medida). Esta esfera, que se apoya sobre el material en estado fresco, actúa como un balón de voleibol en una piscina. Si el nivel de la piscina aumenta, el balón sube con él (Foto 1), si baja igual (Fotos 2). Sobre la esfera que se usa como referencia se dispara un rayo láser que la golpea proyectando una sombra tras ella. Esta imagen (la sombra de la esfera) es amplificada por dos lentes (una que conduce y otra que amplifica) multiplicando la imagen 100 veces sobre una escala que está ubicada a 5 metros de la segunda lente.

Lo que obtenemos es la sombra de la esfera proyectada de una forma bastante nítida sobre una escala graduada, de modo que un milímetro de movimiento (hacia arriba o hacia abajo) de la esfera se traduce en un movimiento de 10 cm en la escala. Con este sistema los movimientos del concreto en el sentido vertical se siguen minuto a minuto.

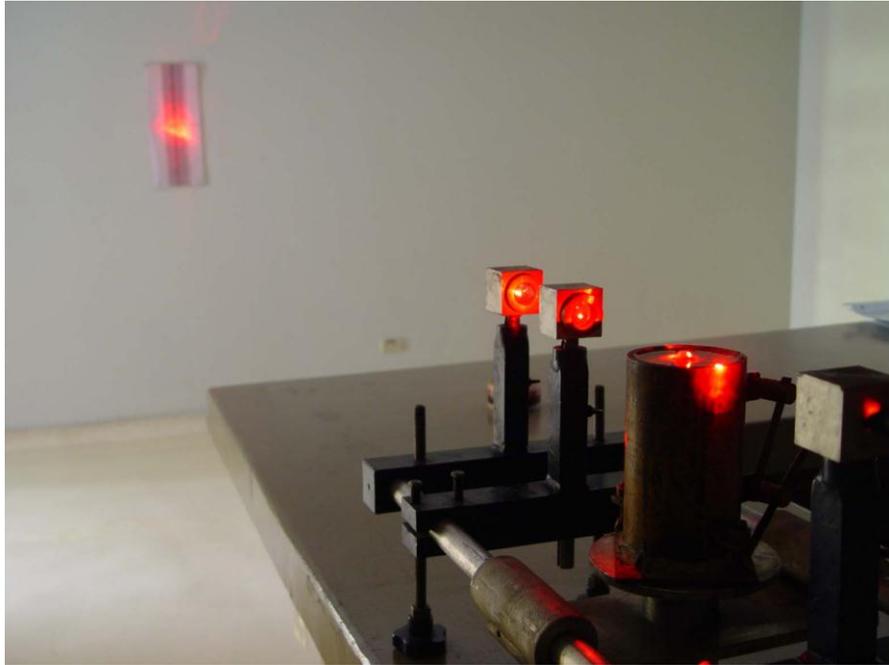
Este proyecto de grado desarrollado por los autores montó y mejoró la versión que aparece citada en la norma debido a que se implementó una mejor alineación de los lentes, con la última tecnología láser (Foto 3). Se diseñó y construyó una estructura que permite con facilidad su nivelación y el desplazamiento horizontal y vertical de las muestras para la correcta calibración del ensayo.

Foto 3. Ensayo para la determinación del asentamiento plástico ASTM C 827-95^a, amplificación de la imagen x100.

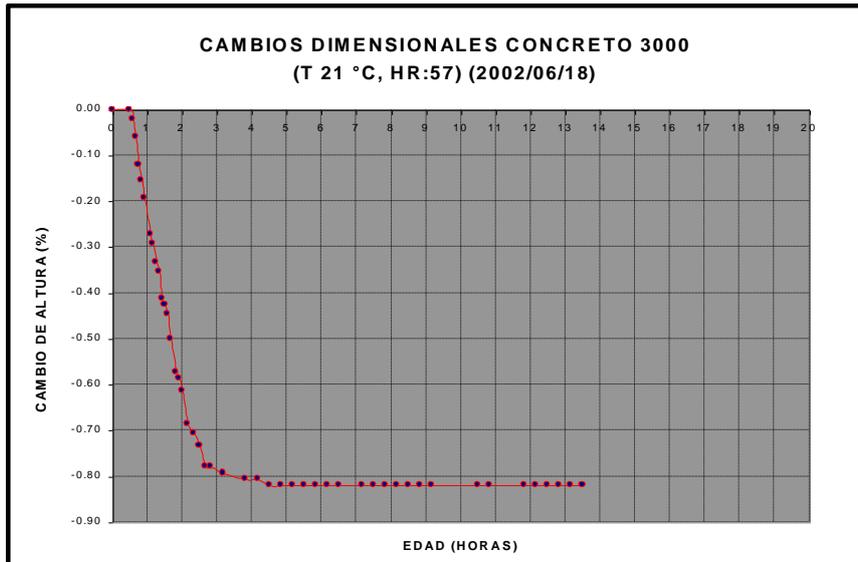
Para el concreto premezclado más frecuente en la construcción, es decir aquel con un asentamiento de 11 cm y una resistencia característica de 210 kg/cm² la figura 1, muestra la evolución del asentamiento plástico durante las primeras 18 horas.

En la Figura 1 aparecen así los valores promedio de asentamiento plástico para diferentes series de mezclas que llegan al 0.8% de la altura inicial del espécimen. Como vemos este concreto tan frecuente en nuestro medio bajo las condiciones atmosféricas que aparecen en la figura sufre esta retracción inicial principalmente durante las primeras 3 horas a partir de la cual se estabiliza.

Fig. 1 Asentamiento plástico de un concreto convencional (210 kg/cm²).

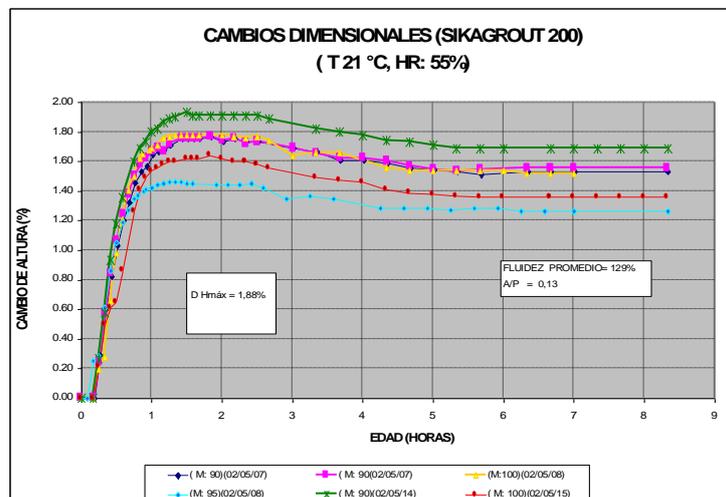
Este mortero con propiedades expansivas cuenta con una manejabilidad libre de 60 cm de diámetro utilizando el cono de Abrams y una resistencia final superior a 600 kg/cm². Los cambios dimensionales en el eje vertical de este mortero listo aparecen en la Figura 2 para diferentes series. Como vemos la expansión tiene lugar durante la primera hora y alcanza un valor pico entre el 1.4% y el 1.9% para un valor final de expansión entre el 1.3 y el 1.7%.

Fig. 2 Expansión de un mortero modificado.

La experiencia ganada durante la ejecución de los diferentes ensayos permitió entender que la norma adolece de un problema pues no puntualiza el intervalo de tiempo máximo entre haber mezclado el material a estudiar con el instante en que se inicia la medida. De este modo algunos Grouts expansivos que comenzaron a medirse a los 12 minutos de haber sido mezclados mostraron un menor valor de expansión

final que aquellos colocados a los 5 minutos de mezclados. Lo cierto es que ambos se expandieron la misma magnitud pero la demora en la colocación del ensayo hizo que nos "perdiéramos" de una fracción expansiva en el primer caso, pues el ensayo comienza calibrando en cero la altura.
