SikaNoticias Centros Integrales de Servicio Mapfre – CISMAR

Centros Integrales de Servicio Mapfre - CISMAR

Centro Integral de Servicios Morato - Bogotá

Centro Integral de Servicios CISMAR - Cali

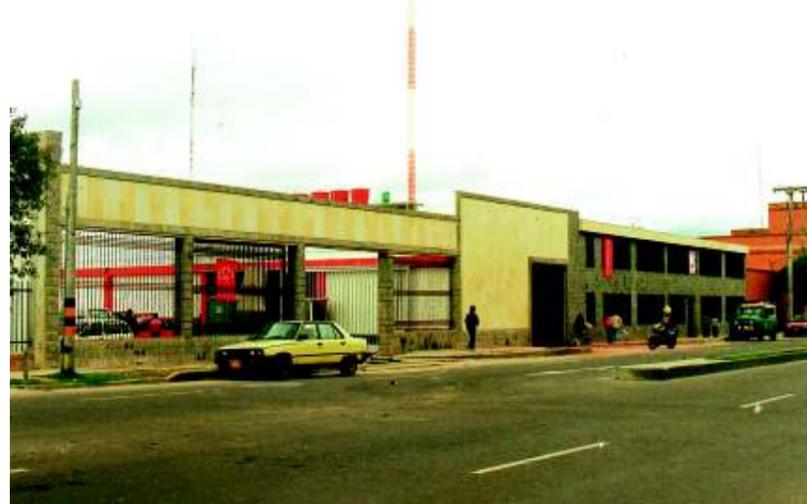
Fachada Centro Integral de Servicios Morato - Bogotá

Mapfre se ubicó en el noroccidente de la capital, en una gran estructura, la cual requería de una intervención para convertir en un lugar donde el cliente fuera lo principal.

Por tratarse de una estructura usada, al iniciar la obra este centro de servicios tenía pisos en concreto de baja resistencia, con espesor variable con juntas indefinidas y ningún tipo de diseño, además tenía base granular pobre en algunas zonas.

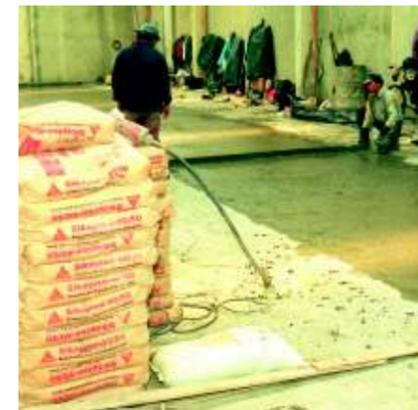
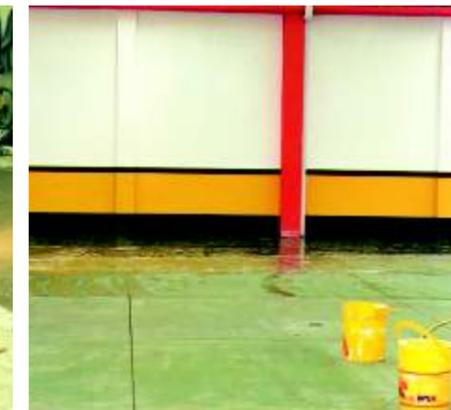
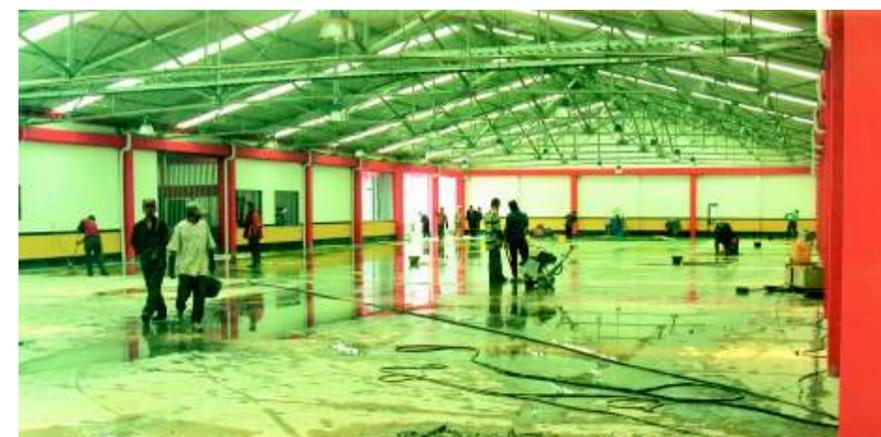
Proceso de fundido y terminado de los pisos de las bodegas

Preparada la superficie base, se procedió a elaborar según diseño, un concreto de 3500 p.s.i. en un espesor de 12 cm con acero de refuerzo en malla electrosoldada y con varilla de 5 mm, espaciada cada 15 cm en ambos sentidos, la primera malla separada de la base 3,5 cm y la segunda 8 cm.

Para evitar fisuramientos entre concretos y morteros de diferentes edades se utilizó Sikadur-32 Primer. El concreto fue endurecido superficialmente con Sika Chapdur Neutro en las zonas de parqueo, Sika Chapdur Verde en las zonas de revisión de vehículos y Sika Chapdur Rojo para las zonas de entrada a oficinas y taller.

El acabado del piso se realizó con allanadora provista de motor y se hicieron cortes para conformar dilataciones de 4 cm de profundidad que luego se tratarían con Sikaflex-1CSL previa instalación de SikaRod de 1/4" para conformar el factor forma de la junta.

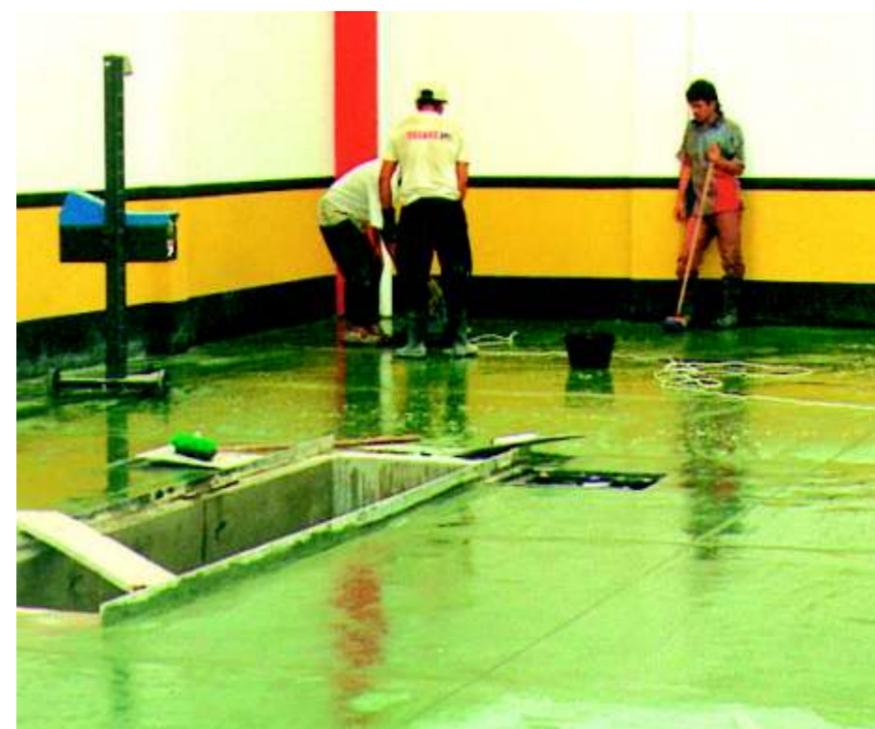
Zonas donde se utilizó el endurecedor de pisos Sika Chapdur Neutro y Rojo

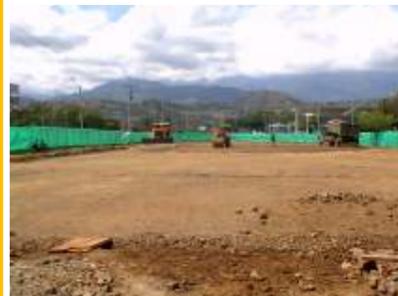
Proceso de compactación del terreno

Etapa previa a la construcción de los pisos industriales.

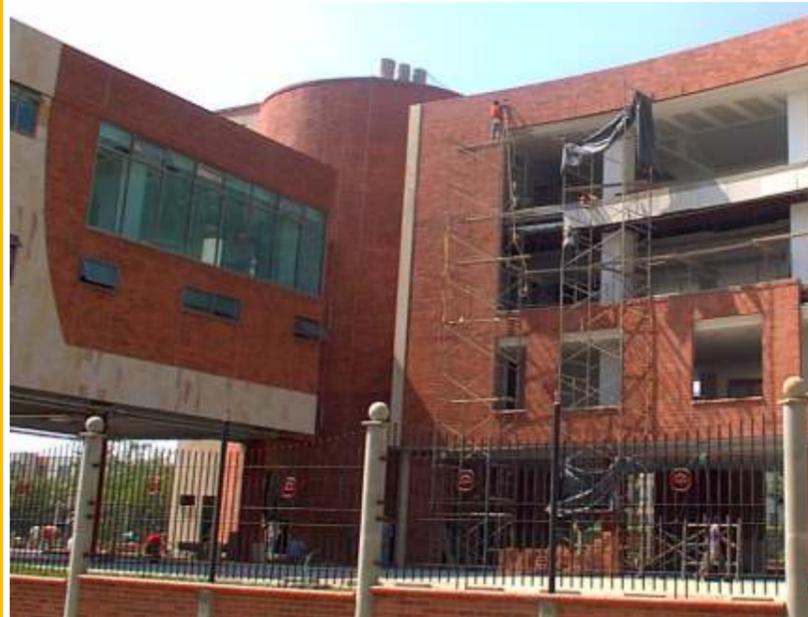
Limpeza y protección de la fachada (SikaLimpiador R - SikaTransparente)

El aseo de fachada se realizó con SikaLimpiador R y como repelente de agua se aplicó SikaTransparente. Sello de juntas de control con SikaRod ¼ como fondo de junta y sellado con Sikaflex-1A.

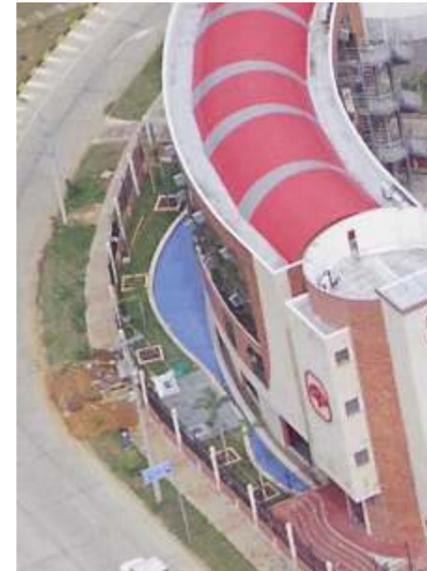
Espejos de agua construidos en concreto impermeable

El espejo de agua fue construido en concreto impermeabilizado, utilizando en las juntas frías Cinta Sika PVC-V15, el recubrimiento con mortero tradicional impermeabilizado integralmente con Sika-1 y como acabado protector y decorativo Sikafloor 363 CO.

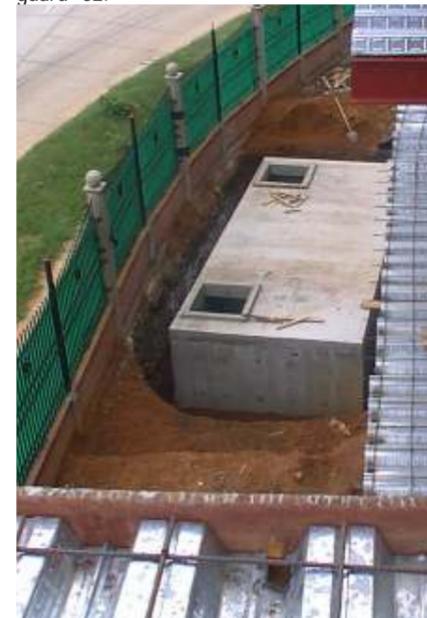
Tanque para depósito de agua

El tanque para depósito de agua, también fue conformado con un concreto impermeabilizado con Plastocrete DM, Cinta Sika PVC V15 y protegido con el recubrimiento epóxico aprobado internacionalmente para contacto con agua potable, Sikaguard-62.

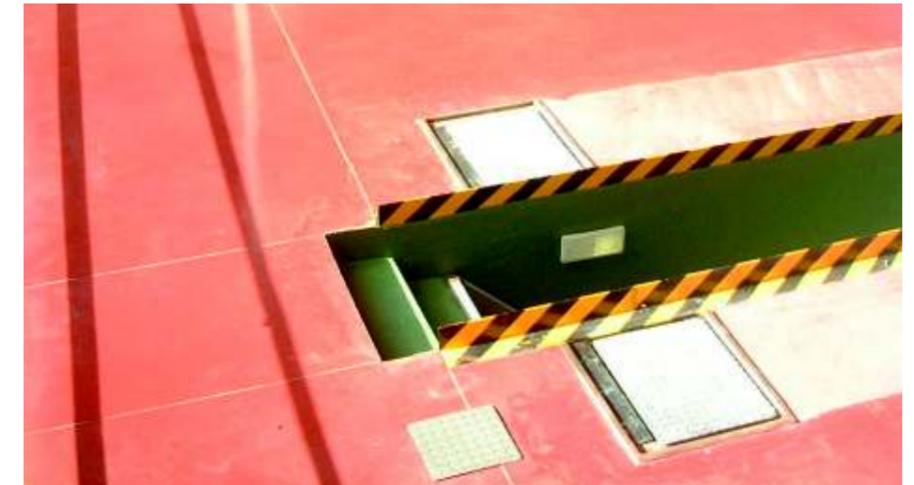
Detalle de los cárcamos

Los cárcamos y el foso de inspección se fundieron en concreto impermeabilizado con Sikament, se

utilizó, como sello SikaSwell S y luego un pañete con mortero impermeabilizado con Sika-1, que se recubrió posteriormente con Sikaguard-63N para protegerlo contra ataques químicos.

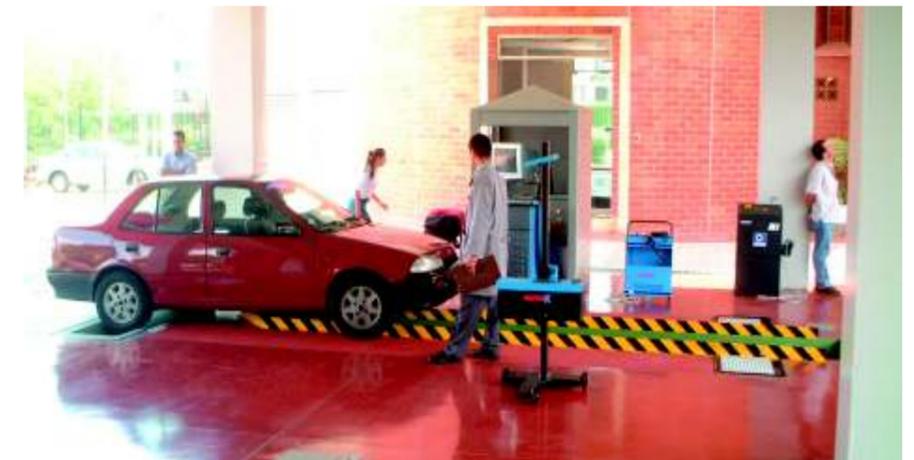
Cárcamos de inspección ya en servicio

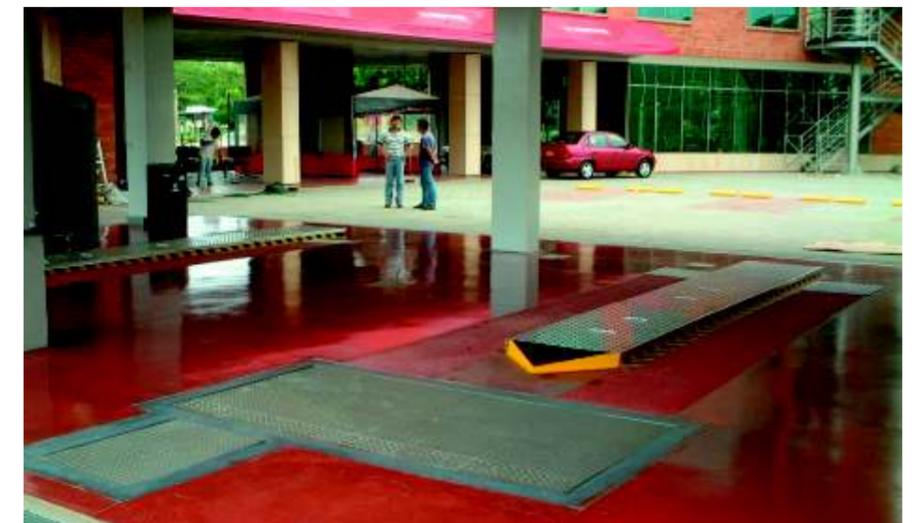
Vista general de cárcamos y fosos de inspección

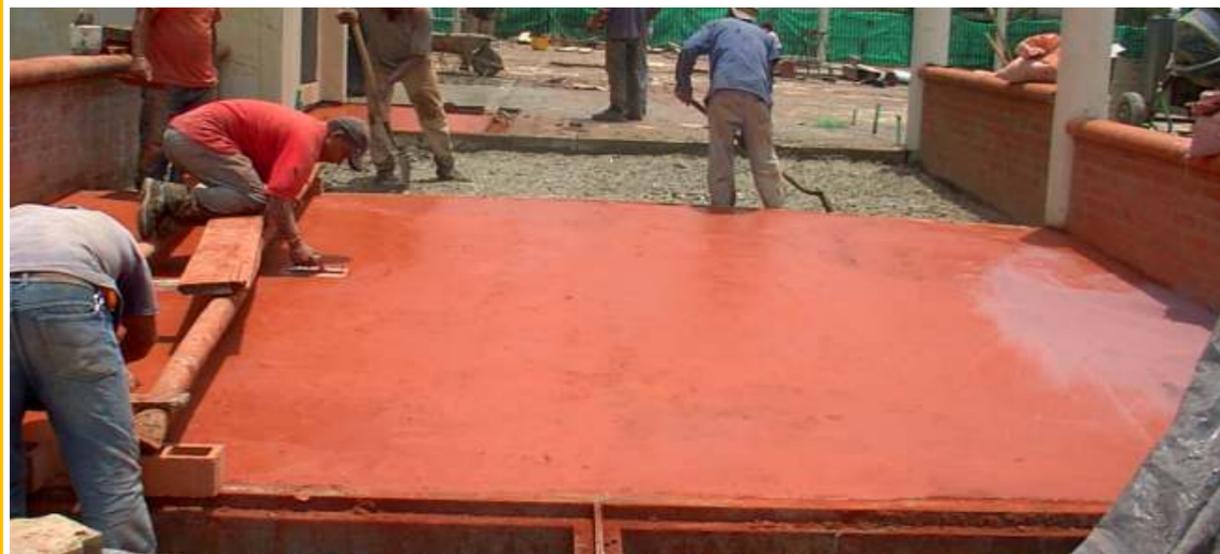
Endurecedor de pisos Sika Chapdur Rojo

Los pisos industriales se construyeron con concreto de 3500 P.S.I. y se endurecieron superficialmente con Sika Chapdur Neutro y Rojo realizando el acabado con allanadora provista de motor. Las juntas se cortaron en fresco y el sello se hizo con la masilla de poliuretano Sikaflex-15 LM SL previa colocación del SikaRod de 1/4".

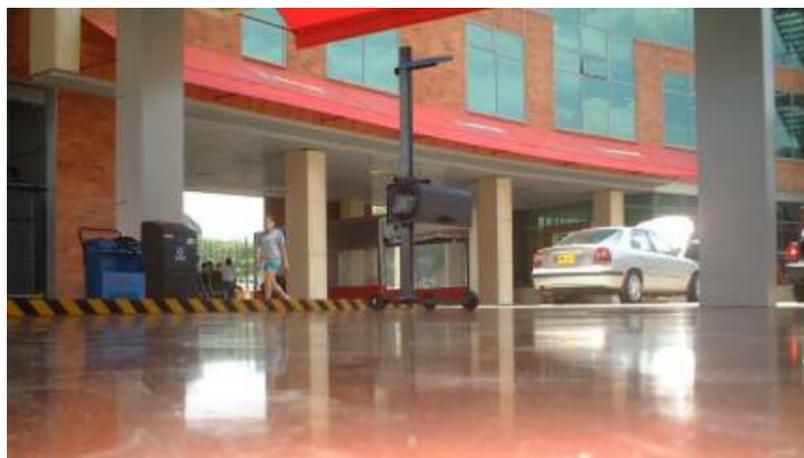
Pisos endurecidos en zonas de inspección

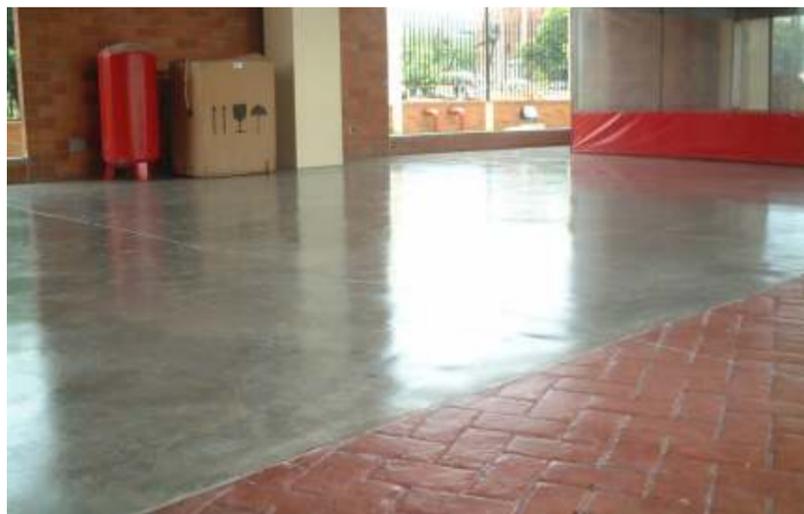
Combinación de Pisos Estampados y Endurecidos

Los caminos de acceso se construyeron en concreto de 3500 P.S.I. En algunas áreas se endurecieron superficialmente con Sika Chapdur Neutro y en otras se colocó un sistema de estampado. Para el estampado se aplicó primero: Sikapiso Decor, Separol Polvo, Plantillas de Poliuretano en Espina de Pescado y por último fué protegido con Sikaguard Decor Transparente.

Se logró una espectacular combinación entre los pisos estampados y los endurecidos lisos.

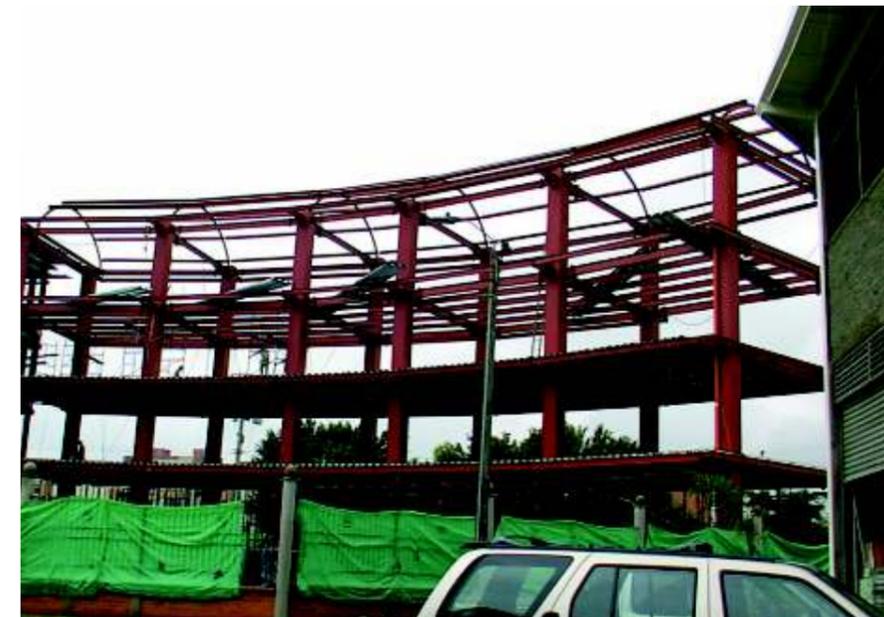
Estructura metálica protegida con Esmalte Epóxico Serie 33 e imprimada con el Imprimante Epóxico Rojo

Adicionalmente la estructura metálica se protegió con Esmalte Epóxico Serie 33 previa imprimación con el Imprimante Epóxico Rojo.
