# SIKA AT WORK

## RECUPERACIÓN CANAL NUEVO LIBARÉ

# CANAL NUEVO LIBARÉ

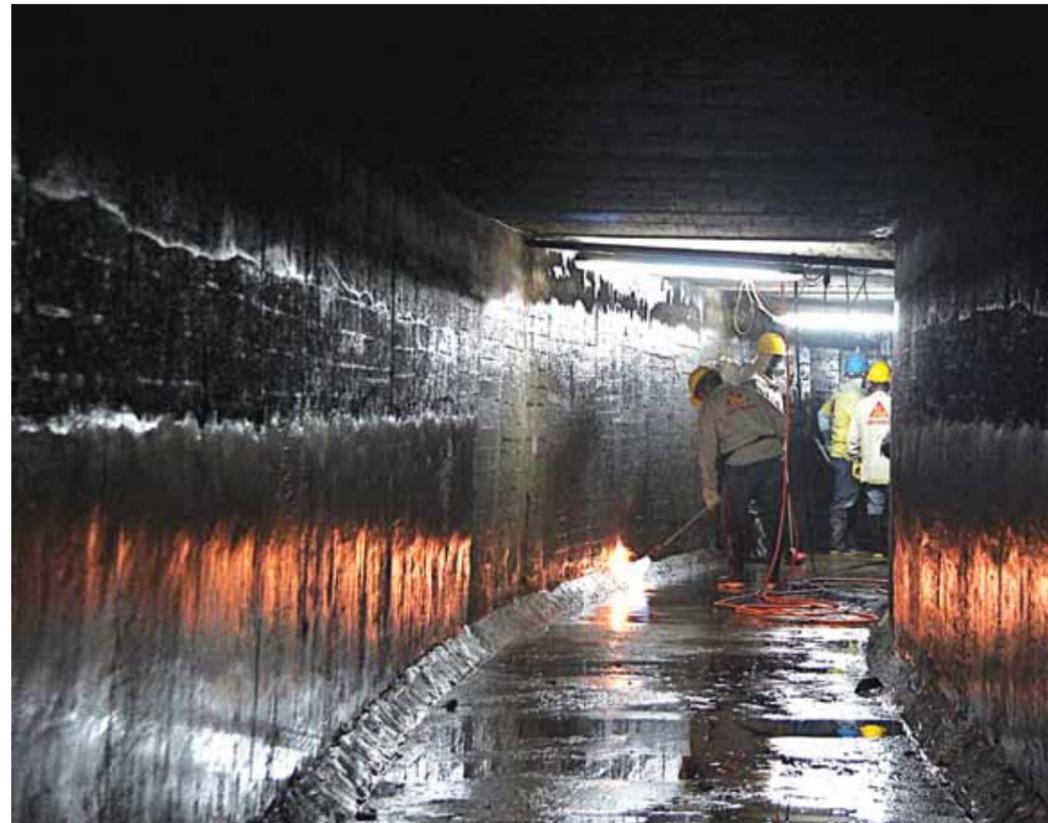
Los estudios realizados determinaron que al interior del canal era necesario realizar la rehabilitación de las superficies de concreto de muros y piso, las cuales han sufrido pérdida de espesor por erosión y desgaste a causa del flujo del agua, acelerando procesos de carbonatación y oxidación. Como complemento importante a la estabilidad de la obra se deben recuperar los sellos de las juntas de construcción y dilatación; todo con el objeto de mejorar las condiciones operativas del canal y prolongar su vida útil.

Conociendo con claridad los requerimientos de resistencia, sumados a la condición que el producto instalado obtuviera la capacidad de resistir el paso del agua sin sufrir deterioro alguno en una hora máximo, se propuso la siguiente alternativa:

- **Sika®Quick-2500**, mortero de reparación de muy rápido fraguado (ASTM-C928), para la sección que entraría en contacto rápidamente (una hora) con la corriente de agua.
- **SikaTop®-121 Monocomponente**, mortero de reparación de altas prestaciones, para la parte superior de los muros, de 1 m hacia arriba.
- **Sikaflex®-PRO 3WF**, Masilla elástica de poliuretano resistente a aguas residuales y gran número de agentes químicos, para sellado de todo tipo de juntas.

Se determinó entre las partes involucradas, que por razones de operación y desarrollo del proyecto se debía usar **Sika®Quick-2500** para toda la sección a intervenir.

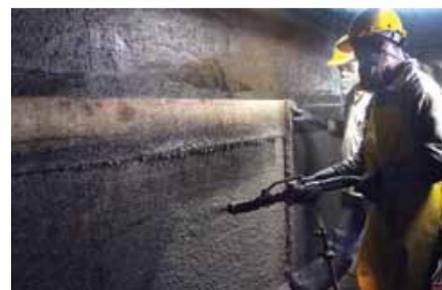
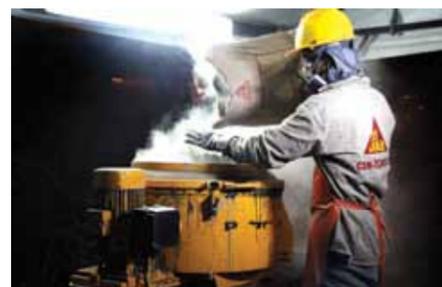
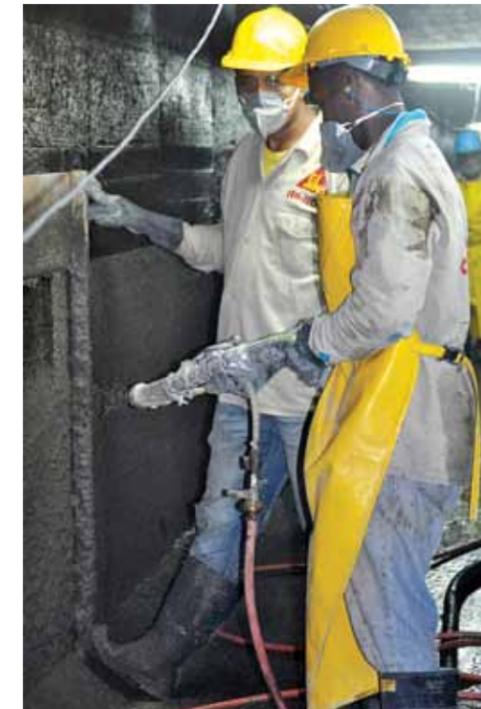
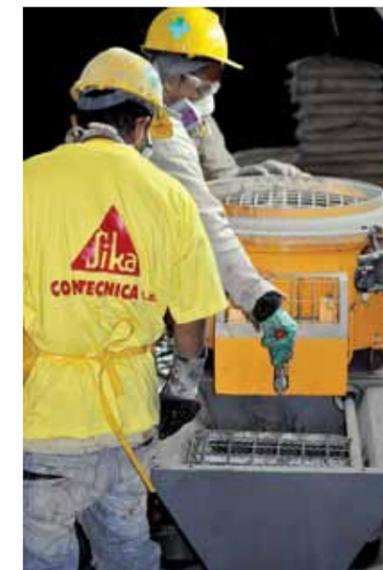
Se realizó un hidroblasting con presiones superiores de 7.000 psi, con el fin de descontaminar, retirar partes sueltas de la superficie y generar perfil de anclaje. Se retira el exceso de agua mediante aire a alta presión y quemadores.

Producto: **Sika®Quick-2500**  
Método: Lanzado  
Espesor aprox. muros: 6.0 mm hasta 1 m  
4.0 mm más de 1 m  
Espesor promedio piso: 8.0 mm

Retiro de sello existente, limpieza de la cajuela de juntas y reconformación de bordes con **Sika®Quick-2500**.

El **Sikaflex®-PRO 3WF** se preformó previo a la instalación, para darle el tiempo adecuado de polimerización (mínimo 5 días), por lo que sería imposible su instalación, teniendo en cuenta que la jornada de trabajo es de 6 horas, después de la cual el agua circularía por el canal.
