# SIKA AT WORK

# CONJUNTO BOSQUE SAN ÁNGEL

## Ibagué - Tolima

En algunos sectores de la cubierta se presentaba empozamientos (posibles humedades a futuro) y el mayor requerimiento por parte del cliente era bajar temperatura en el interior de los apartamentos. La constructora Colpatría solicitó se le diera una solución que no afectara los mantos existentes y de rápida aplicación, para 3876.4 m<sup>2</sup>. La obra tuvo otras propuestas como techar cada torre y colocar polisombras.

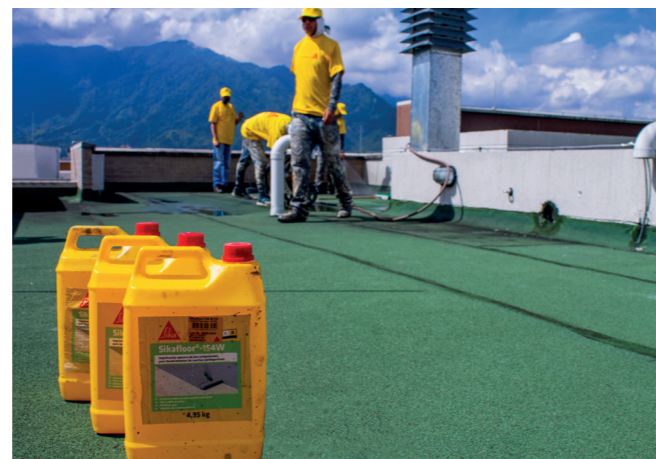
**LIMPIEZA DE SUPERFICIE:** Mediante hidro lavado y cepillo, se limpió toda la superficie del manto, permitiendo evidenciar posibles desprendimientos del manto y empozamientos.

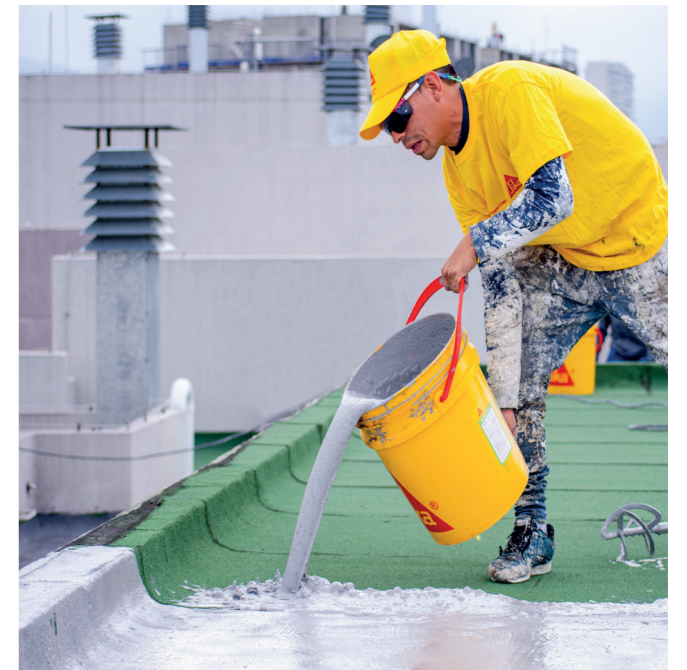
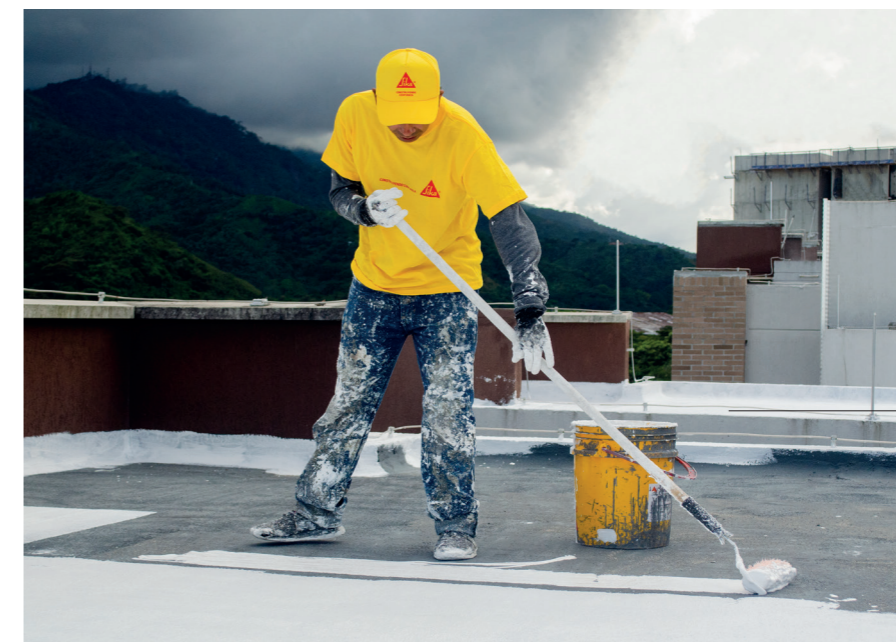
**IMPERMEABILIZACIÓN Y REDUCCIÓN DE TEMPERATURA:** se aplicó el **SikaFill®-300 Thermic**, membrana líquida flexible, impermeable con microesferas que favorecen el aislamiento térmico contribuyendo a la reducción de temperatura y condensación.

**SELLO DE LOS TRASLAPOS EN EL MANTO:** En los traslajos de los mantos, se puentó ese sector para evitar el posible paso de agua aplicando **SikaFill®-300 Thermic**, más el refuerzo de polipropileno **SikaFelt FPP 30**.
